Tilstandsrapport

Enebolig

Kopperudvegen 18, 2055 NORDKISA

Befaringsdato: 01.10.2024

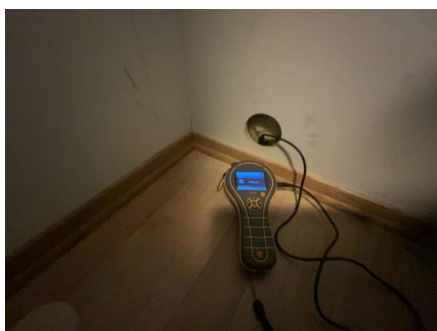
📍 TG 1 Tilliggende konstruksjoner våtrom

Hulltaking er foretatt og det er ikke påvist unormale forhold.

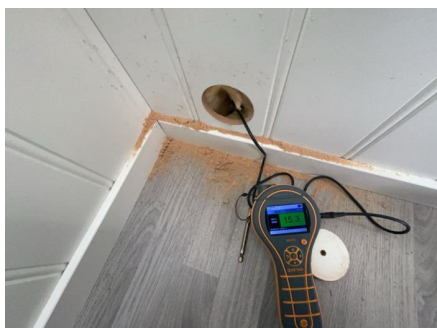
Hulltaking er foretatt og det er ikke påvist unormale forhold.

Det er registrert at det er plast mellom soverom og bad, dette kan være en noe uheldig løsning.
