Tilstandsrapport

Fritidsbolig

Gnolla 229, 2420 TRYSIL

Befaringsdato: 06.11.2025

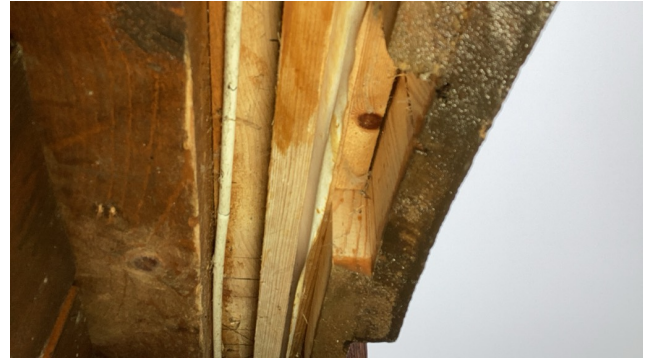
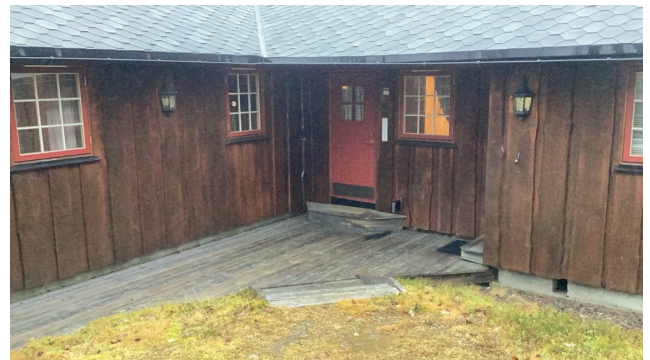
- Uten tilstrekkelig lufting bak bordkledningen kan fuktighet som trenger inn bak bordene eller gjennom veggen innenfra ikke tørke opp. Dette skaper ideelle forhold for råtesopp og muggvekst.

Holdes under oppsikt. Tiltak iverksettes ved behov.

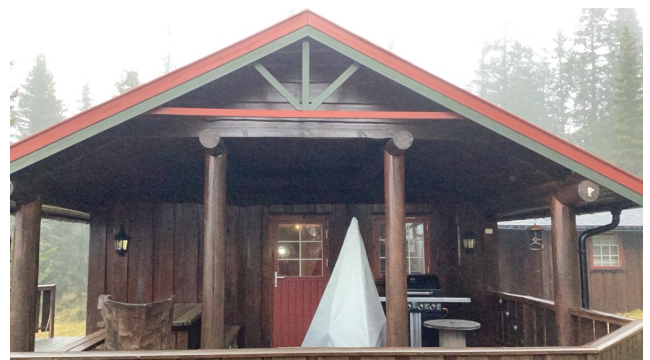
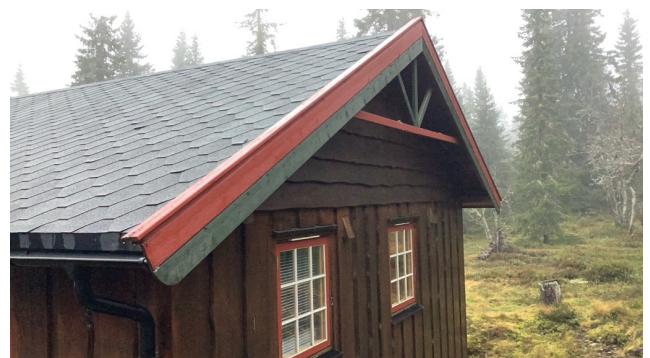
TG 1 Takkonstruksjon/Loft

Saltak med panelt, skrå himling. Saltak oppbygget med åser/drager og sperrer med opplegg på ytter og innervegger. Konstruksjonen er utluftet via raft. Flat himling med takstoler på deler av hytta.

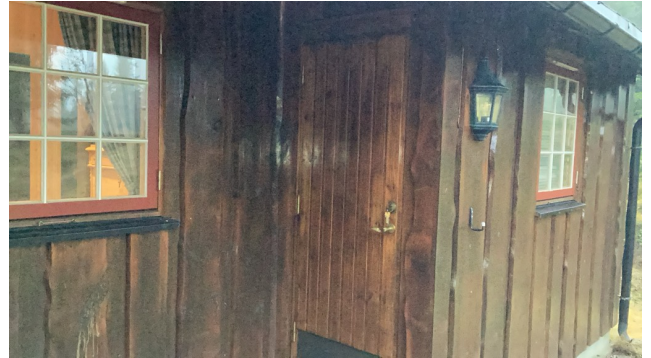
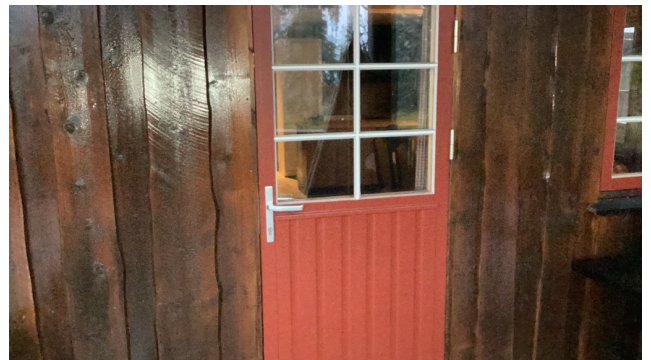
Vinduer fungerer, men forventet levetid nærmer seg. Det vil i første omgang gjelde tilstand på lim og tetting. Konsekvensen er at varmetapet tiltar gjennom vinduene.

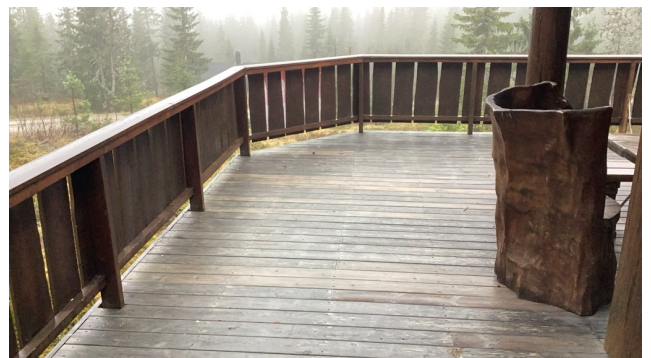
! TG 1 Balkonger, terrasser og rom under balkonger

Delvis overbygget med utgang fra stue. Rekkverk.

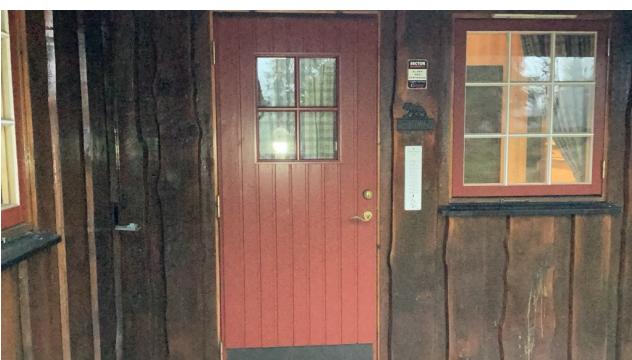
! TG 1 Dører

Ytterdør med glassfelt. Verandadør med glassfelt. Heltre boddør.

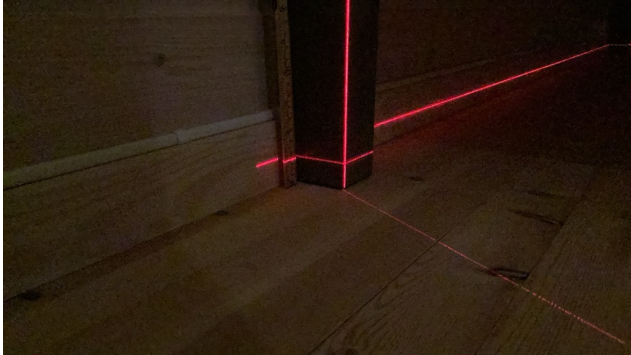
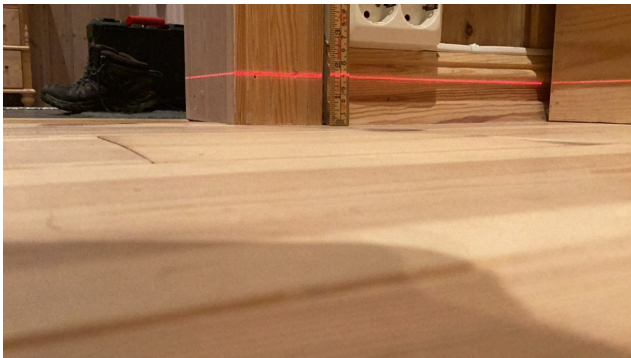
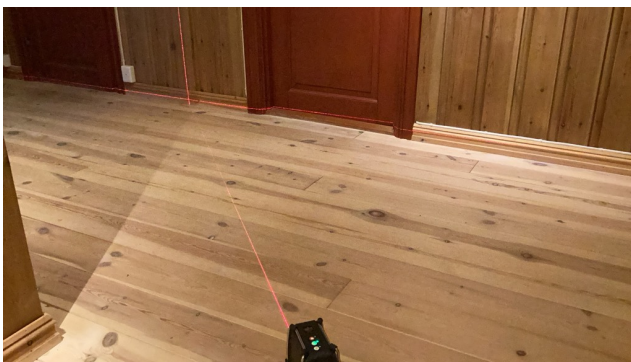
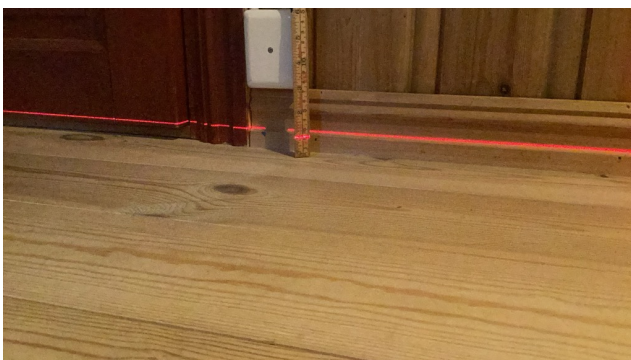
- Målt høydeforskjell på over 20 mm innenfor en lengde på 2 meter. Tilstandsgrad 3 gis med bakgrunn i standardens krav til godkjente måleavvik.

Det er påvist høydeavvik på flere rom. Størst høydeavvik er påvist på soverom i tilbygget og i gang.

Ingen umiddelbare tiltak er nødvendig. Avviket har små konsekvenser og vil normalt ikke merkes. Ved tiltagende høydeavvik må det vurderes justering av fundamentering. Merk at høydeavvik kan variere etter årstid.

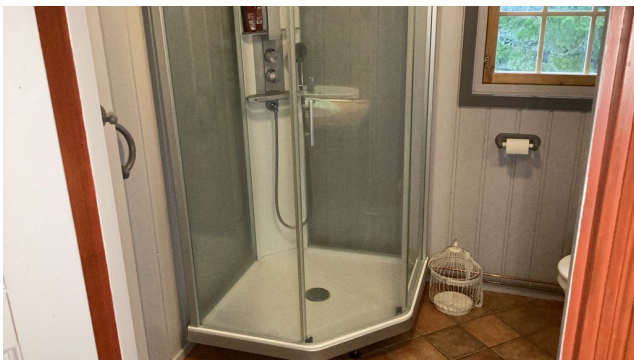
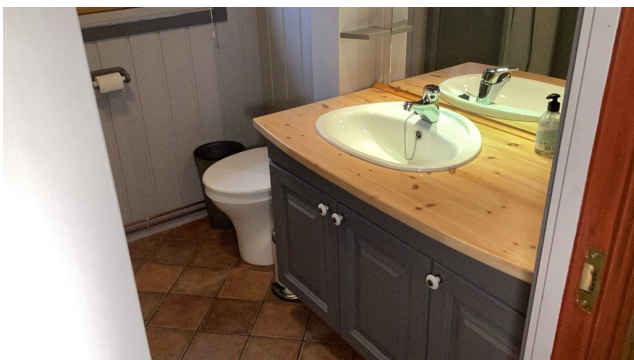
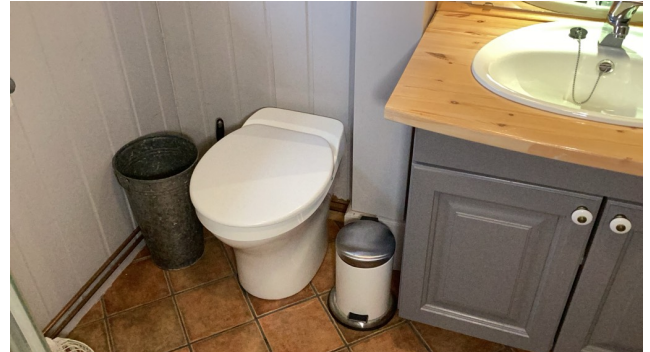
Bad bygget i henhold til Tekniske forskrifter i perioden 1997-2010. Det foreligger ingen dokumentasjon.

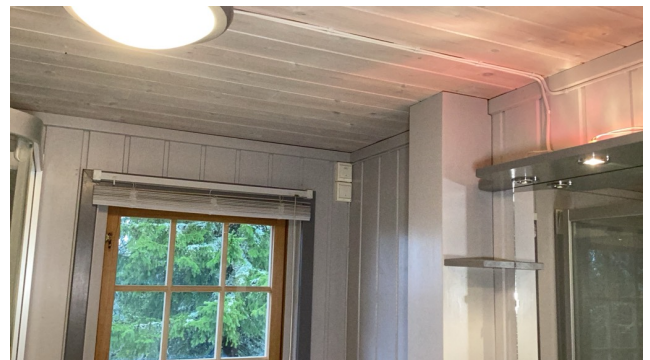
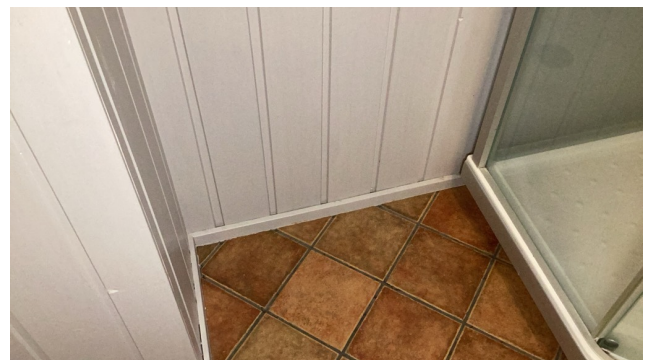
TG 1 Overflater vegger og himling

Overflatebehandlet trepanel på vegger og himling.

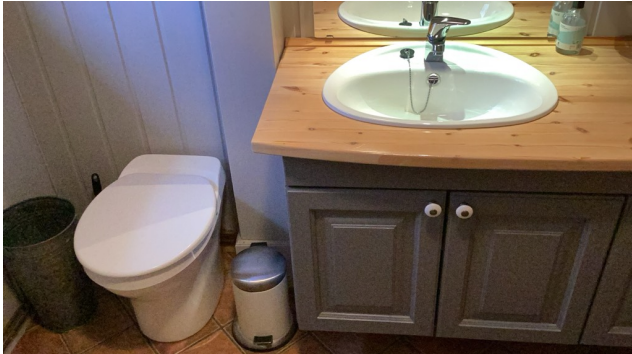
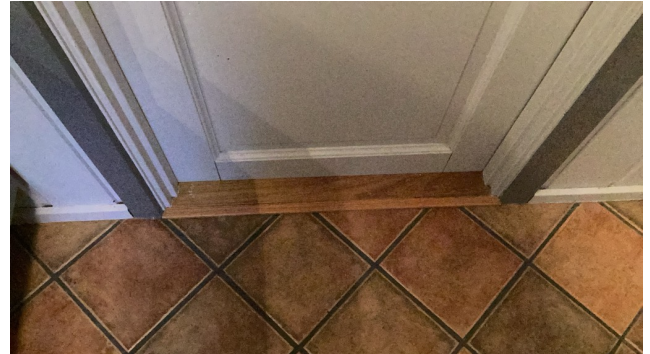
- Det er mulighet for at det kan forekomme vannlekkasje på våtrommet hvor vann ikke vil gå til sluk.
- Det er påvist at høydeforskjell fra topp slukrist til gulv/synlig topp membran ved dørterskel er mindre enn 25 mm.
- Det er påvist avvik i fallforhold til sluk i forhold til krav i forskrift på byggetidspunktet.

• Eventuelt lekkasjevann fra utstyr utenfor dusjsone vil ikke ha en naturlig vei til sluket. Dette kan føre til at vann samler seg på gulvet og potensielt renner ut av rommet eller trenger inn i konstruksjonen.

Våtrommet har fungert med dette avviket, men ved stor vannutstrømming er risikoen større for skade i naborom

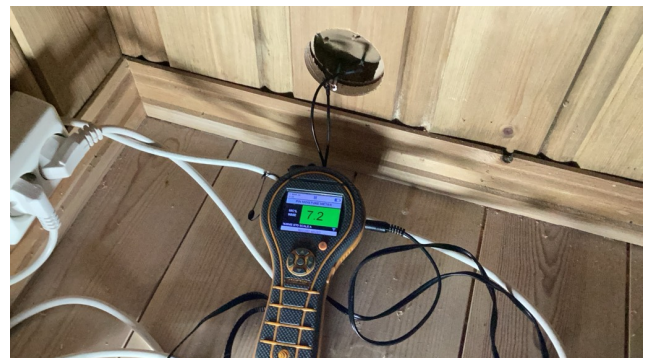
- Dersom avviket ikke utbedres vil det være fare for dårlig luftskifting og resultere i høy luftfuktighet og utvikling av skader.
- Elektrisk avtrekksvifte bør monteres for å lukke avviket.

Luftespalte kan bores i dørblad. Det er økt fare for fuktskader ved utilstrekkelig utlufting.

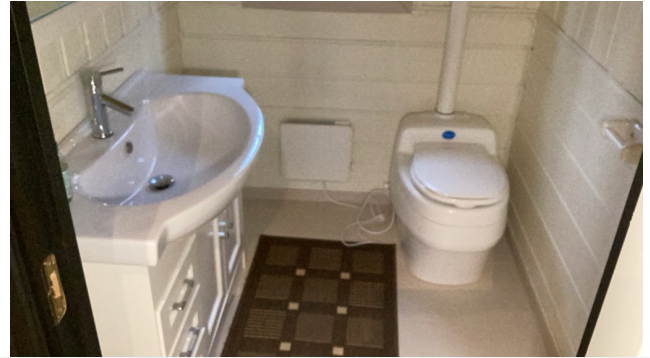
! TG 1 Overflater og konstruksjon

Vegger og tak av overflatebehandlet trepanel. Gulv av overflatebehandlet furu. Servant og gulvmontert Separett toalett.

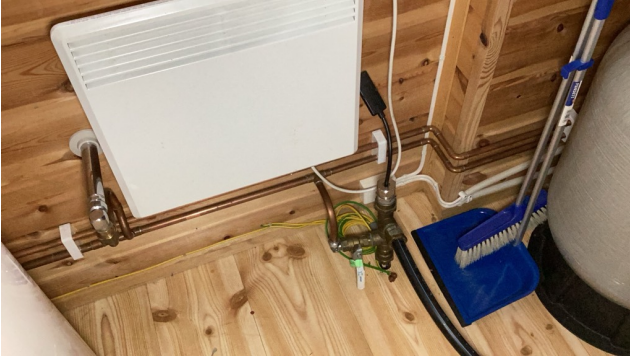
Vannrør ligger mot yttervegg.

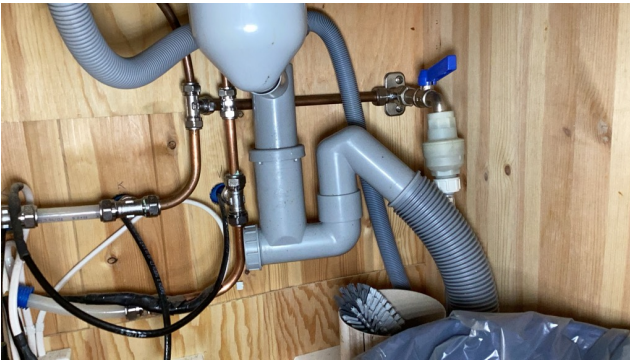
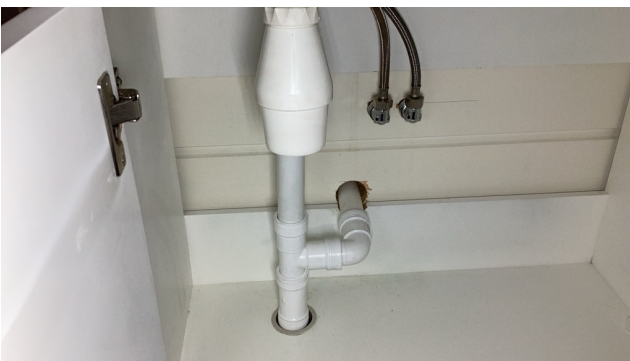
TG 1 Avløpsrør

Avløp av åpne og skjulte rørføringer av plast. Sluk av plast. Stakemuligheter for avløpsnettet.

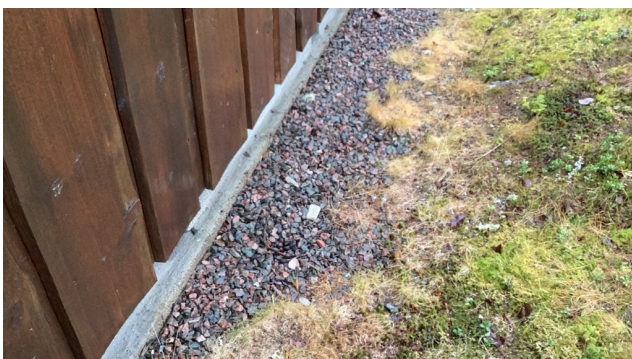
! TG 2 Grunnmur og fundamenter

Fundamentert på betongvanger og pilarer.

Det er påvist høydeavvik på gulv. Dette skyldes setninger på fundamentering.

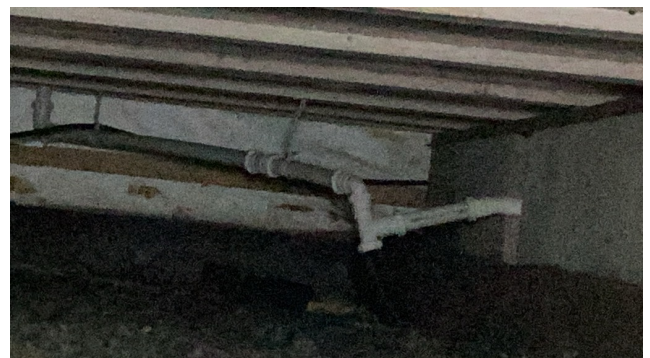
! TG 2 Utvendige vann- og avløpsledninger

Vann og avløpsrør av plast.
