Gnolla 229, 2420 TRYSIL

**Gnolla hytteområde - Innholdsrik  
hytte med 4 soverom - Stue/  
kjøkken med god takhøyde - Stor  
terrasse**

| Tilstandsrapport ..... | 44 |

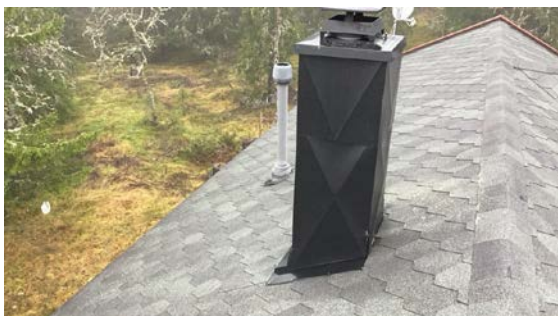
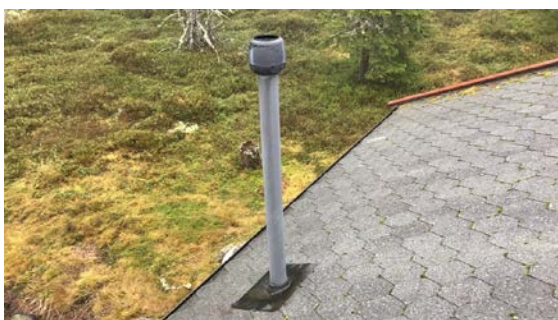
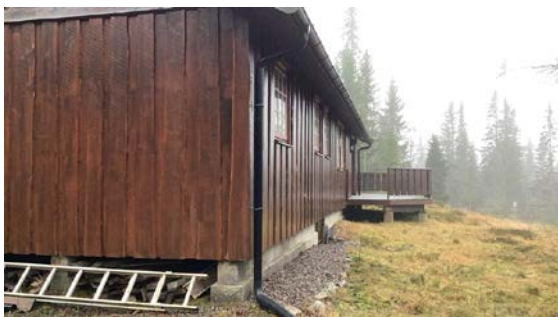
Stige-trinn monteres.

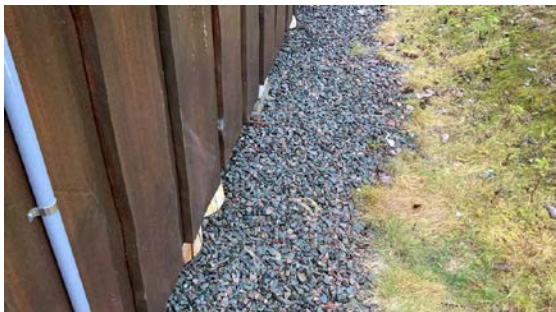
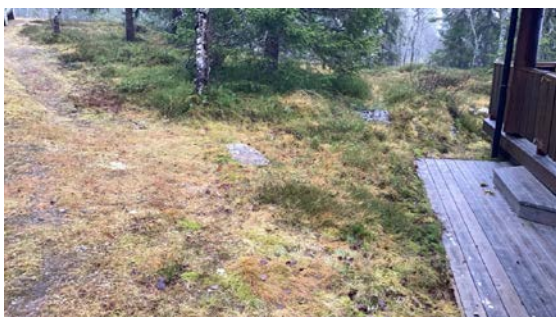
Det er ut fra byggeår ikke etablert noe annet enn naturlig drenering i lokale morenemasser

Det er påvist høydeavvik på gulv. Dette skyldes setninger på fundamentering.

Pilarer og vanger bør høydejusteres. Ytterligere undersøkelser er nødvendig for å finne omfanget. Merk at omfanget av setninger kan variere gjennom året.
