Gnolla 229, 2420 TRYSIL

**Gnolla hytteområde - Innholdsrik  
hytte med 4 soverom - Stue/  
kjøkken med god takhøyde - Stor  
terrasse**

| Tilstandsrapport ..... | 44 |

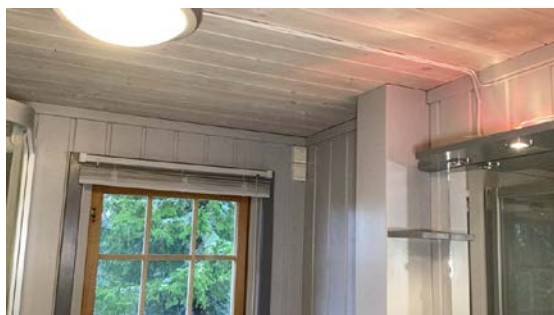
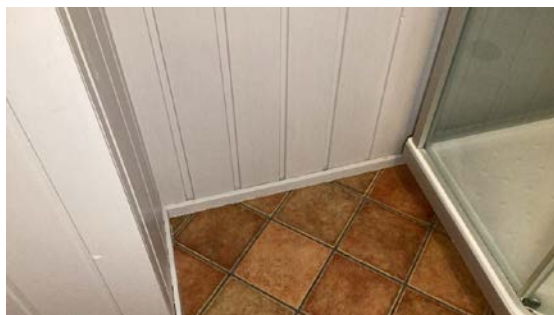
Avvik: Det er mulighet for at det kan forekomme vannlekkasje på våtrommet hvor vann ikke vil gå til sluk. Det er påvist at høydeforskjell fra topp slukrist til gulv/synlig topp membran ved dørterskel er mindre enn 25 mm. Det er påvist avvik i fallforhold til sluk i forhold til krav i forskrift på byggetidspunktet. Gulvet er i hovedsak flatt, men med motfall fra sluk mot hjørne ved mulltoa.

## ETASJE > BAD

### TG 2 Overflater Gulv

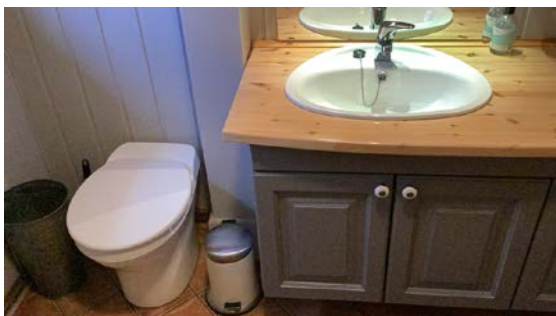
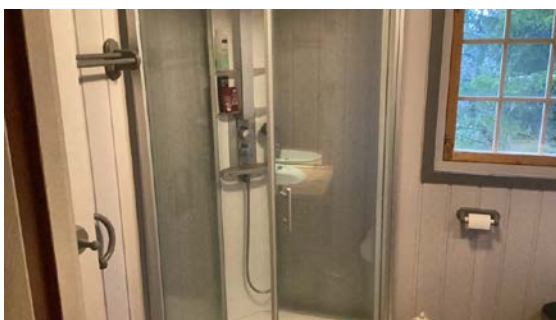
Avvik: Rommet har kun naturlig ventilasjon.

## ETASJE > BAD

### ! TG 2 Ventilasjon

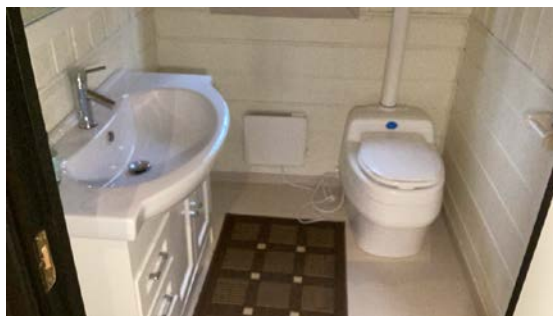
Vegger og tak av overflatebehandlet trepanel. Gulv av overflatebehandlet furu. Servant og gulvmontert Separett toalett.

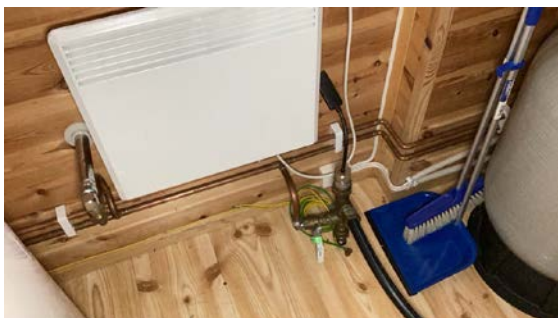
Det er ikke funnet direkte avvik, men alder tilsier at det kan være svekkelser. Vannrør er lagt mot yttervegg og er utsatt for kulde.

Vannrør ligger mot yttervegg.

- Det er ikke behov for utbedringstiltak siden anlegget fungerer i dag, men ut ifra alder kan skader plutselig oppstå på eldre anlegg.

Holdes under oppsikt. Ved lekkasjer er det stor fare for skade på nærliggende konstruksjoner.

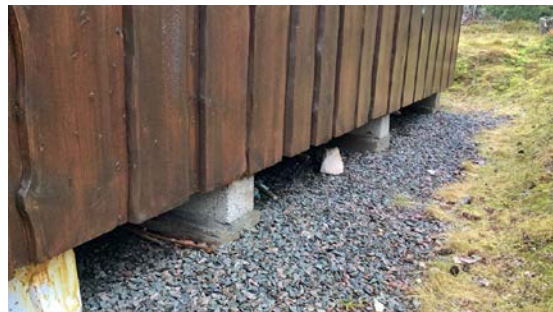
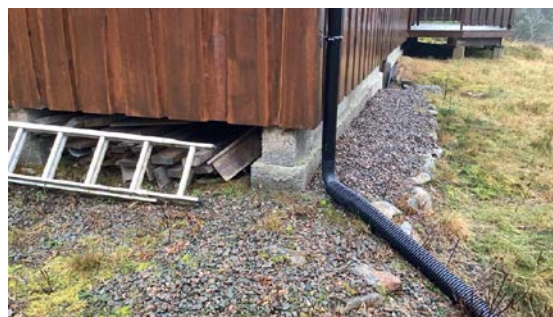
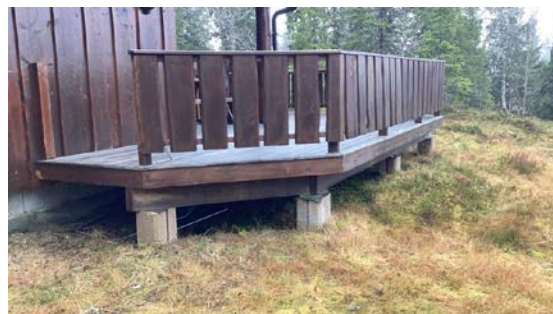
Det er påvist høydeavvik på gulv. Dette skyldes setninger på fundamentering.

Pilarer og vanger bør høydejusteres. Ytterligere undersøkelser er nødvendig for å finne omfanget. Merk at omfanget av setninger kan variere gjennom året.
