Fløtanvegen 8, 8663 MOSJØEN

**Innholdsrik enebolig med fin  
beliggenhet. Kjellerstue og  
TV-stue.**

Befaringsdato: 03.02.2026 Rapportdato: 19.02.2026 Oppdragsnr.: 14188-1439 Referansenummer: XQ4195

# Tilstandsrapport

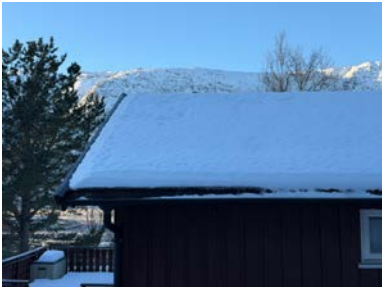
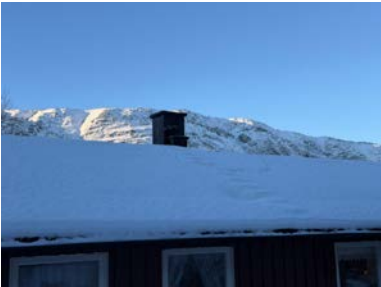
### Nedløp og beslag

- Mer enn halvparten av forventet brukstid er passert på renner/nedløp/beslag.
- Takrenner har punktvis lekkasjer.

Takrenner, nedløp og takfotbeslag av plast. Takstige med faste trinn. Heltrukket pipebeslag og luftehatt.

Det bør vurderes utskifting eller vedlikehold av renner, nedløp og beslag, da økt alder gir risiko for lekkasjer og følgeskader på bygningen.

Regelmessig tilsyn anbefales for å oppdage eventuelle skader tidlig og unngå kostbare reparasjoner.

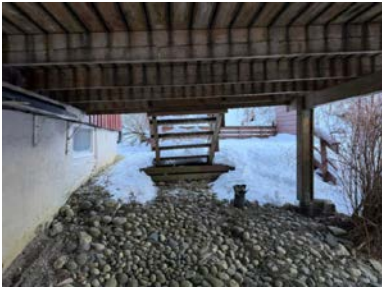
Balkong mot sør på ca. 16 m², fundamentert med støpte pilarer, utkraget bjelkelag og festet i grunnmur med stålvinkler.

Målt 20 cm ved pillar. Total skjevhet på ca. 7 cm.

Synlig skjevhet.

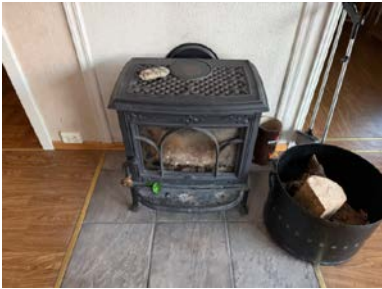
Vedovn 1.etg.

Vefsn kommune har utført tilsyn ved boligen 04.04.2024, og feiing ble gjennomført 20.12.2021. Tilbakemeldingen var at det var lite sot, og hyppigheten for feiing er satt til hvert 5. år. For øvrig ingen merknader.

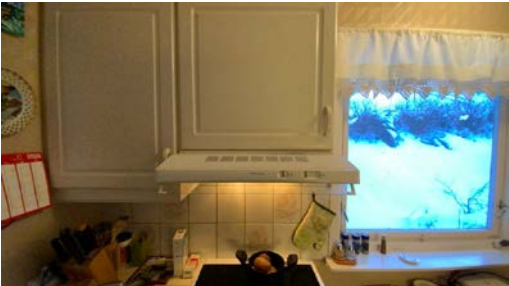
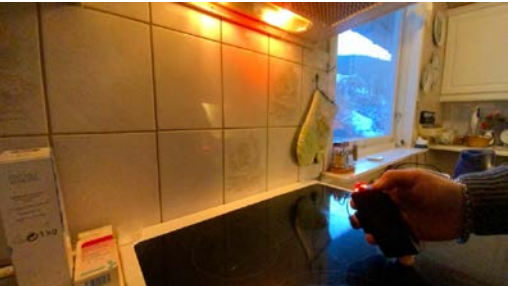
## UNDERETASJE > STUE/KJØKKEN (HYBEL)

Overflater og innredning kjøkken hybel i sokkeletasje:  
Plassbygd hybelkjøkken med laminert benkeplate og nedfelt dobbel oppvaskkum. Innredningen er ikke i henhold til dagens krav til hybelkjøkken.  
Vurdering av avvik:

• Det er påvist skader på overflater/ kjøkkeninnredning utover normal slitasjegrad.  
• Kjøkkeninnredningen er av eldre dato, og den mangler bruksfunksjoner/løsninger som er forventet på et kjøkken.  
Benkeplaten mangler kantlaminering, noe som kan føre til økt risiko for fuktopptak og skader på platen over tid.  
Rørkoblinger er tapet under vask.  
Konsekvens/tiltak

• Det er påregnelig med utskiftning/utbedringer av kjøkkeninnredningen.  
• Det må påregnes lokal utbedring/utskiftning.  
Det bør monteres kantlaminering på benkeplaten for å redusere risikoen for fuktopptak og påfølgende skader. Manglende kantlaminering kan føre til at fukt trenger inn i platen, noe som kan medføre oppsvelling, misfarging og redusert levetid.  
Rørkoblinger under vask bør kontrolleres og utbedres av fagperson for å sikre tett og forskriftsmessig utførelse, da midlertidige løsninger som tape kan føre til lekkasjer og fuktskader i innredningen.

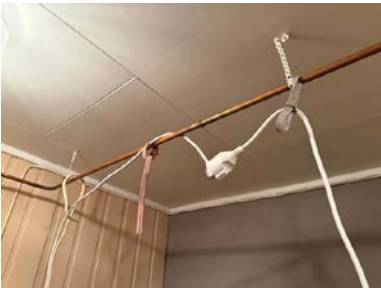
Manglende fast tilkobling utgjør en sikkerhetsrisiko og kan føre til varmegang eller brann.

Tanken er tilkoblet via skjøteledning.

Det bør etableres korrekt fast tilkobling av varmtvannstanken utført av kvalifisert elektriker, i henhold til gjeldende forskrifter.
