# Tilstandsrapport

Enebolig

Bullavegen 57, 5281  
VALESTRANDSFOSSEN

Befaringsdato: 18.09.2025

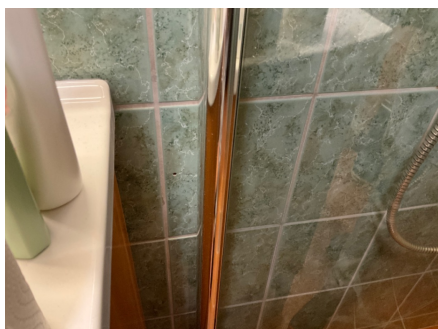
## KJELLER > BAD (4,9 M<sup>2</sup>)

### TG 2 Overflater Gulv

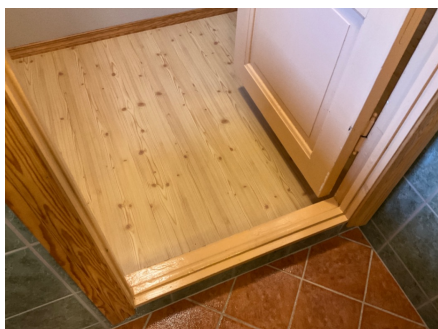
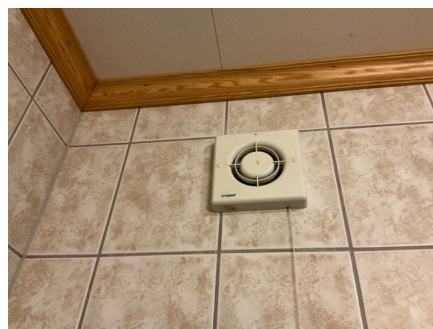
## KJELLER > BAD (4,9 M<sup>2</sup>)

### TG 0 Tilliggende konstruksjoner våtrom

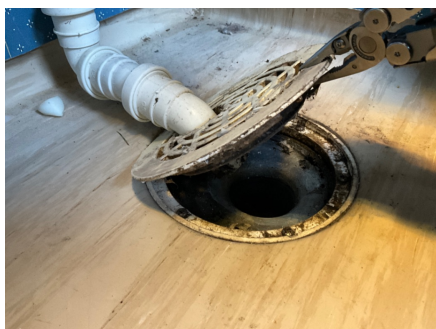
## HOVEDETASJE > VASKEROM (4,0 M<sup>2</sup>)

### TG 2 Sanitærutstyr og innredning

- Andre tiltak:
- Følg opp med jevnlig visuell kontroll og vurder nærmere undersøkelser dersom tegn på fukt oppstår.

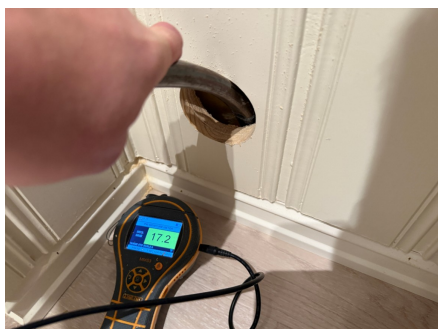
## HOVEDETASJE > BAD (5,7 M²)

- Vindu med ikke fuktbestandige materialer i våtsonen (dusjsonen).

- Andre tiltak:
- Det vurderes ikke for å være behov for tiltak per i dag såfremt det benyttes dusjdører. Vindu blir ikke utsatt for direkte vannsprut/søl. Avvik er satt iht. standardens krav grunnet at vindu er montert i våtzone.

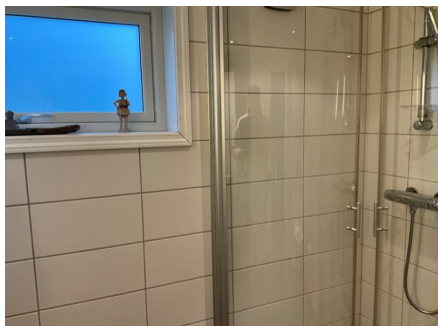
## HOVEDETASJE > BAD (5,7 M<sup>2</sup>)

### TG 1 Overflater Gulv

- Uten tilfredsstillende klemring er det vanskelig å sikre en vanntett overgang mellom smøremembranen og sluket. Dette øker risikoen for at vann kan sive ned langs sidene av sluket og forårsake fuktskader i gulvkonstruksjonen og omkringliggende område.
- Eldre sluk av plast er ofte utsatt for lekkasjer og særlig i overganger. Eventuelle lekkasjer kan medføre fuktskader på tilliggende konstruksjoner.
- Det anbefales å installere et dusjkabinett for å spare overflater for belastning med fritt vann, for noe lengre brukstid. Sluk bør kontrolleres jevnlig. For å oppnå bedre tilstandsgrad (TG 0/TG 1) må det påregnes oppgradering.

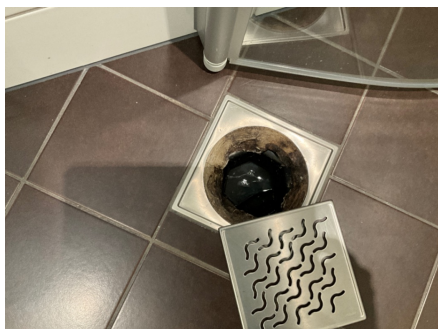
## HOVEDETASJE > BAD (5,7 M<sup>2</sup>)

### TG 1 Sanitærutstyr og innredning

- Det bør etableres tilfredsstillende tilluft til våtrom f.eks. luftespalte ved dør e.l.

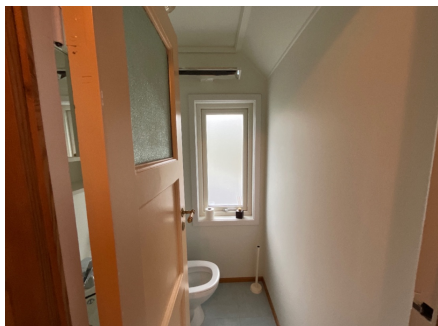
### TG 2 Vannledninger

- Det er ikke behov for utbedringstiltak siden anlegget fungerer i dag, men ut ifra alder kan skader plutselig oppstå på eldre anlegg.
- I forbindelse med oppgradering av våtrom vil det være naturlig med utskiftning av rør.

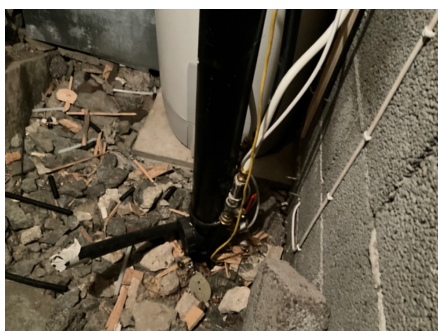
### TG 2 Avløpsrør

Avløpsrør av plast.

- Det er ikke behov for utbedringstiltak siden anlegget fungerer i dag, men ut ifra alder kan skader plutselig oppstå på eldre anlegg.
- I forbindelse med oppgradering av våtrom vil det være naturlig med utskiftning av rør.

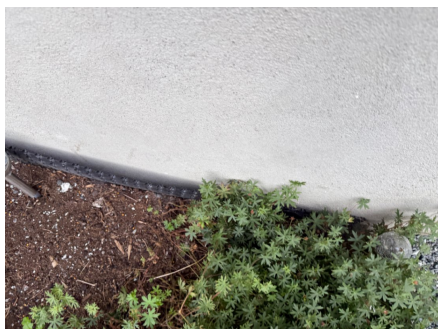
## ! TG 2 Utvendige vann- og avløpsledninger

Vannforsyning via privat brønn (ukjent/eldre alder). Avløp til privat septiktank. Septiktank fra byggeår.
