# Tilstandsrapport

Enebolig

Bullavegen 57, 5281  
VALESTRANDSFOSSEN

Rapportdato: 29.09.2025

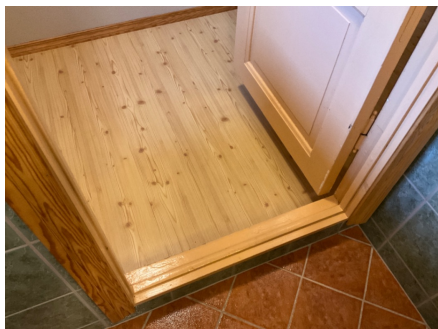
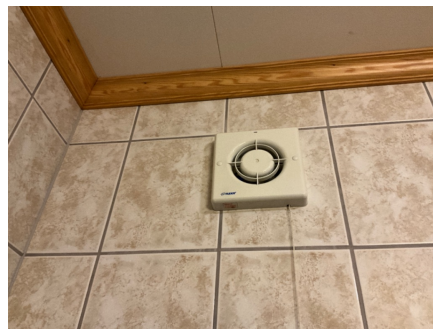
## KJELLER > BAD (4,9 M<sup>2</sup>)

### TG 0 Tilliggende konstruksjoner våtrom

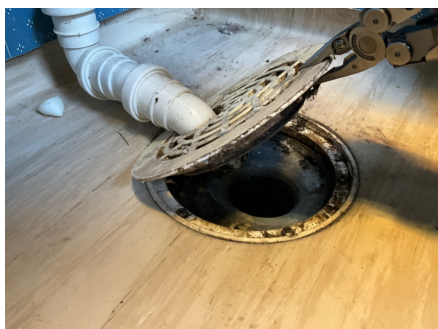
## HOVEDTASJE > VASKEROM (4,0 M<sup>2</sup>)

### TG 2 Sanitærutstyr og innredning

- Andre tiltak:
- Følg opp med jevnlig visuell kontroll og vurder nærmere undersøkelser dersom tegn på fukt oppstår.

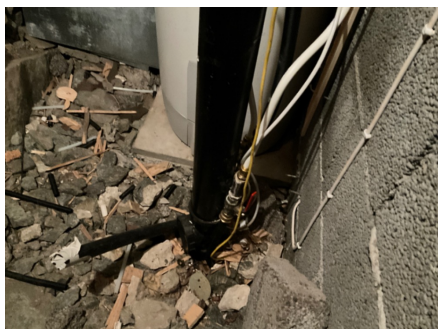
### TG 2 Avløpsrør

Avløpsrør av plast.

- Det er ikke behov for utbedringstiltak siden anlegget fungerer i dag, men ut ifra alder kan skader plutselig oppstå på eldre anlegg.
- I forbindelse med oppgradering av våtrom vil det være naturlig med utskiftning av rør.
