Bullavegen 57, 5281 VALESTRANDSFOSSEN

**Stor og velholdt familiebolig med  
dobbelgarasje, rause og solrike  
utearealer! Attraktiv og sentral  
beliggenhet!**

Salgsobjekt: Enebolig  
Eierform: Eiet  
Byggeår: 1981  
BRA-i/BRA Total 204/247 kvm  
Tomtstr.: 1231.2 m²  
Soverom: 1  
Antall rom: 7  
Gnr./bnr. Gnr. 137, bnr. 27  
Oppdragsnr.: 1503250275

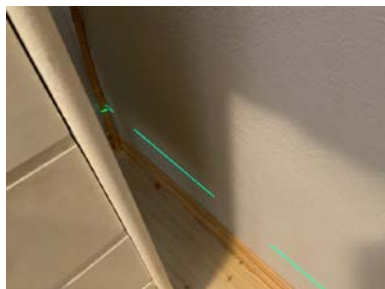
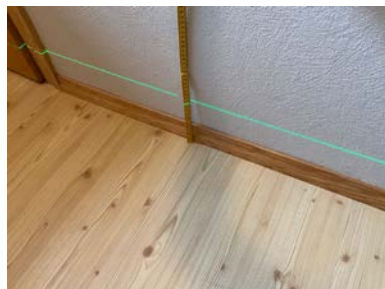
Kontroll i gang i kjeller

Det er målt høydeforskjell på mellom 15-30 mm gjennom hele rommet. Tilstandsgrad 2 gis med bakgrunn i standardens krav til godkjente måleavvik. Målt høydeforskjell på mellom 10 - 20 mm innenfor en lengde på 2 meter. Tilstandsgrad 2 gis med bakgrunn i standardens krav til godkjente måleavvik. Målt høydeforskjell på over 30 mm gjennom hele rommet. Tilstandsgrad 3 gis med bakgrunn i standardens krav til godkjente måleavvik. Kostnadsestimat: 50 000 - 100 000

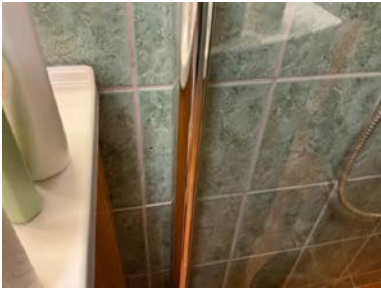
## KJELLER > BAD (4,9 M²)

Våtrom > Kjeller > Bad (4,9 m²) > Overflater Gulv:  
Det er påvist avvik i fallforhold til sluk i forhold til krav i forskrift på byggetidspunktet. Generelt svakt fall til sluk. Vannansamlinger v/dusjtest.

### TG 2 Overflater Gulv

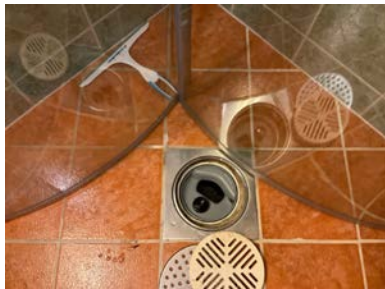
### TG 2 Sanitærutstyr og innredning

Våtrom > Kjeller > Bad (4,9 m²) > Sanitærutstyr og innredning:  
Det er påvist andre avvik: Fuktsvelling på baderomsmøbel.

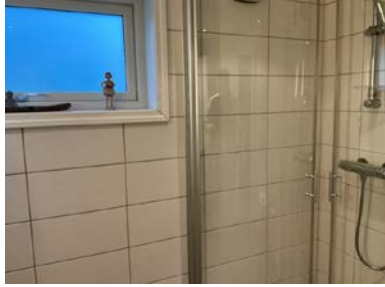
#### TG 1 Overflater Gulv

Sluk er plassert usentrisk i forhold til dusjens nedlagsfelt. Løsningen fungerer.

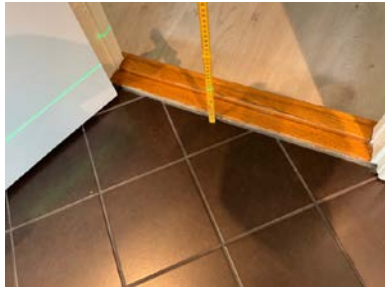
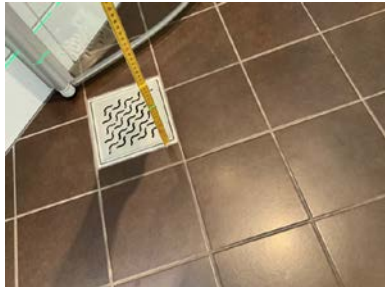
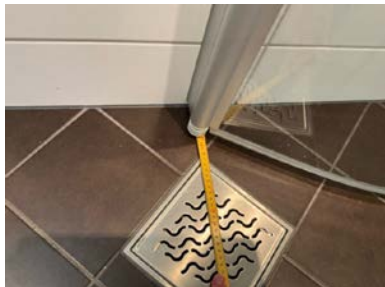
#### TG 2 Sluk, membran og tettesjikt

- Uten tilfredsstillende klemring er det vanskelig å sikre en vanntett overgang mellom smøremembranen og sluket. Dette øker risikoen for at vann kan sive ned langs sidene av sluket og forårsake fuktskader i gulvkonstruksjonen og omkringliggende område.
- Eldre sluk av plast er ofte utsatt for lekkasjer og særlig i overganger. Eventuelle lekkasjer kan medføre fuktskader på tiliggende konstruksjoner.

- Det anbefales å installere et dusjkabinett for å spare overflater for belastning med fritt vann, for noe lengre brukstid. Sluk bør kontrolleres jevnlig. For å oppnå bedre tilstandsgrad (TG 0/TG 1) må det påregnes oppgradering.

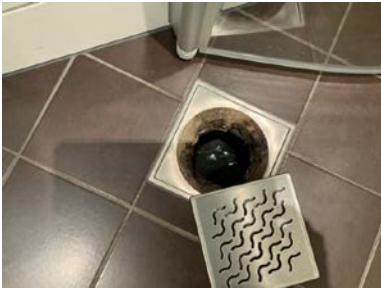
### TG 1 Sanitærutstyr og innredning

Sanitærutstyr og innredning er visuelt kontrollert uten å avdekke avvik utover normal bruksslitasje.

- Det bør etableres tilfredsstillende tilluft til våtrom f.eks. luftespalte ved dør e.l.

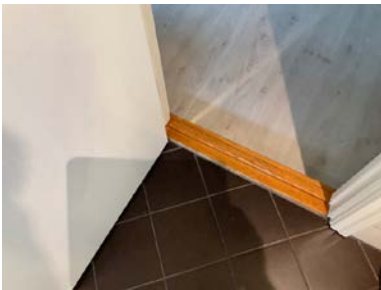
### TG 0 Tilliggende konstruksjoner våtrom

Det ble foretatt kontroll av fukt i treverk med pigger. Trevirket ble målt til 11,7% (vektprosent).

Vektprosent under 11,9% defineres som tørt.  
Vektprosent på 12-15,9% defineres som akseptabelt.  
Vektprosent på 16-19,5% defineres som fuktig.  
Vektprosent på 19,6-27% defineres som meget fuktig.  
Vektprosent over 27% defineres som vått.

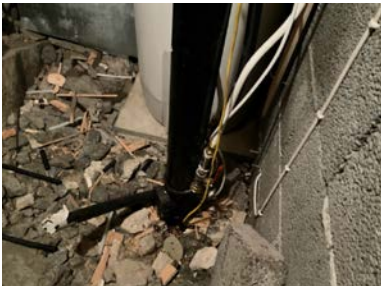
### TG 2 Avløpsrør

Avløpsrør av plast.

- Det er ikke behov for utbedringstiltak siden anlegget fungerer i dag, men ut ifra alder kan skader plutselig oppstå på eldre anlegg.
- I forbindelse med oppgradering av våtrom vil det være naturlig med utskiftning av rør.

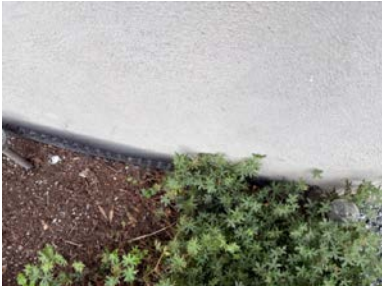
## TG 2 Utvendige vann- og avløpsledninger

Vannforsyning via privat brønn (ukjent/eldre alder). Avløp til privat septiktank. Septiktank fra byggeår.

For eldre røranlegg øker sannsynligheten for funksjonssvikt, trykkfall og/eller lekkasjer. Levetid og anbefalt brukstid varierer med materialvalg, bruk etc.

- Det er ikke behov for utbedringstiltak siden anlegget fungerer i dag, men ut ifra alder kan skader plutselig oppstå på eldre anlegg.

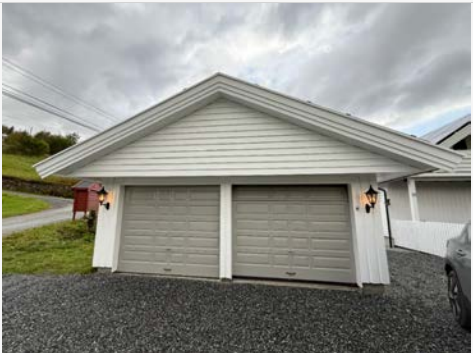
## Garasje

Det ble registrert noe fuktighet i sutaksplater.

**Vedlikehold**  
Garasjen er normalt vedlikeholdt.  
Merk: Bygget er ikke tilstandsvurdert
