# Tilstandsrapport

Enebolig

Ilavegen 1, 2165 HVAM

Befaringsdato: 10.04.2024

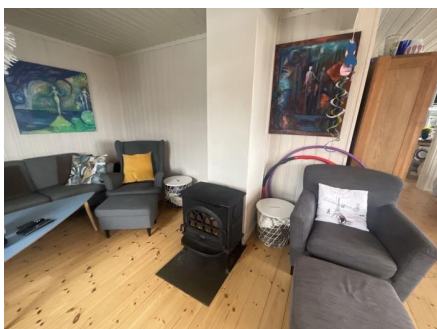
### ! TG 1 Pipe og ildsted

Det anbefales på generelt grunnlag kontroll av ildsteder ved jevne mellomrom fra godkjent brann/feievesen. Peisovn i stue.
