# Tilstandsrapport

📍 Grønnegata 61D , 2317 HAMAR

# gnr. 1, bnr. 5445, snr. 15

Rapportdato: 16.01.2026

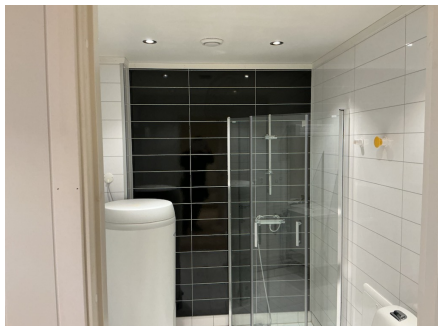
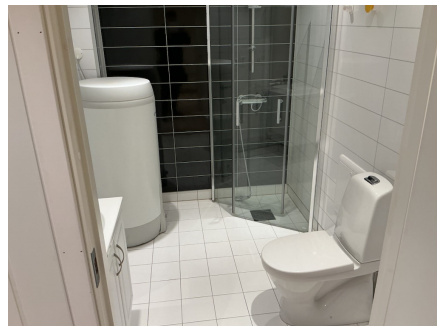
## 1. ETASJE > BAD

### **TG 2** Overflater vegger og himling

Det er registrert stedvis svertesopp i elastiske fuger. Videre er det registrert at elastiske fuger mellom underkant av baderomsplater og bunnsokkel har manglende vedheft. Forholdene vurderes å ha sammenheng med alder, fuktbelastning og slitasje på fugematerialene.

Svekket funksjon i elastiske fuger innebærer økt risiko for fuktpåvirkning bak plater og i tilstøtende konstruksjoner. Elastiske fuger bør fornyes for å gjenopprette tilfredsstillende tetthet og redusere risiko for videre fuktpåvirkning.

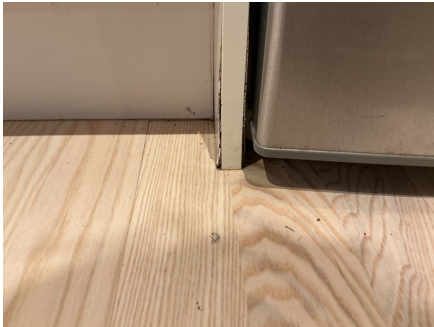
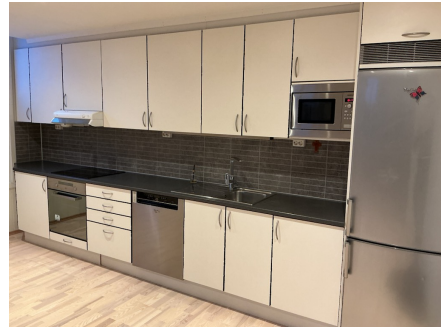
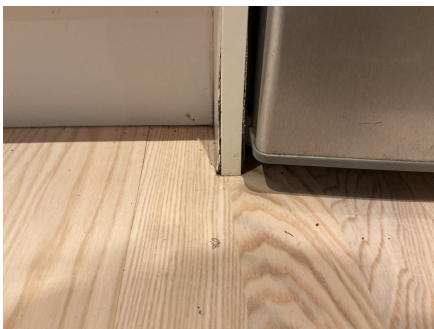
## 1. ETASJE > STUE/KJØKKEN

### Avtrekk

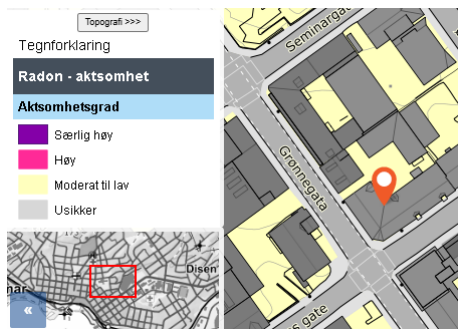
Kartutsnitt - NGU Radonkart

Manglende dokumentasjon av radonnivå innebærer usikkerhet for brukere av boligen. I tråd med anbefalinger fra Direktoratet for strålevern og atomsikkerhet (DSA) bør det gjennomføres radonmåling for å avklare radonnivåene i leiligheten.

- Det bør gjennomføres radonmålinger.
