Kaldberghaugveien 8, 8860 TJØTTA

**Tjøtta - Helgelandskysten - Koselig  
enebolig med panoramautsikt  
over Tjøtta - Gode solforhold**

Befaringsdato: 04.04.2024

Rapportdato: 19.04.2024

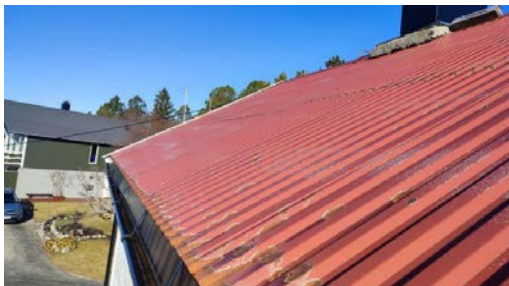
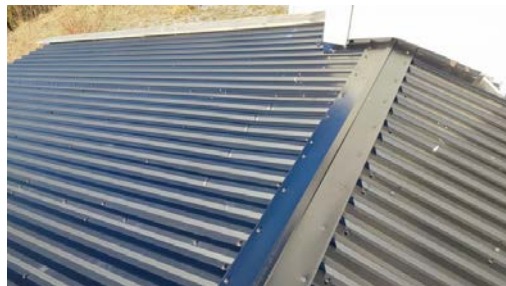
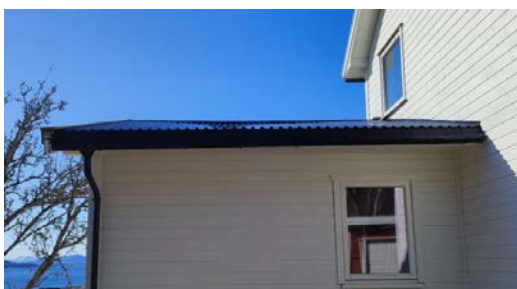
## TO 2 Nedløp og beslag

Renner og nedløp av metal fra 2018. Takstige med bøyler og tre stige til pipen. Pipen er tekket med heldekkende beslag med bue.

- Det mangler tilfredsstillende adkomst til pipe for feier.
- Det mangler snøfangere på hele eller deler av taket, men det var ikke krav om dette på byggemeldingstidspunktet.
- Det er påvist avvik i beslagløsninger.

Takstige som benyttes skal være typegodkjent og må monteres i henhold til monteringsanvisning fra produsent av stigen. Takstigen skal være festet i bærende konstruksjon (takstoler). Takstiger av tre, eller takstiger som er festet med bøyler over mønet eller i kjetting rundt pipe er ikke godkjent.

Ingen snøfangere på taket. Tak med tilstrekkelig fall for at snø kan rase, må sikres i sin helhet med snøfangere. En må være særlig oppmerksom på sikring av tak som vender ut mot atkomst til bygning, inngangspartier og lignende. Hvilken takvinkel som kan utløse ras, vil være bestemt av materialet i taktekingen. Pipen bør tekkes helt ned til taket.

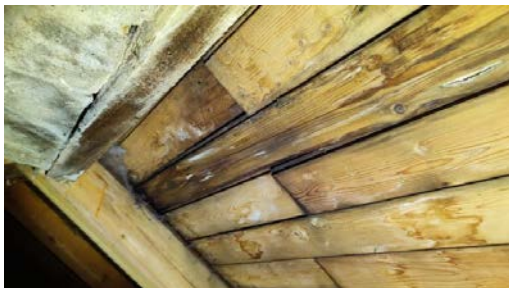
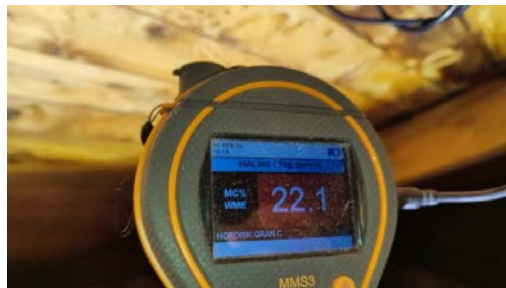
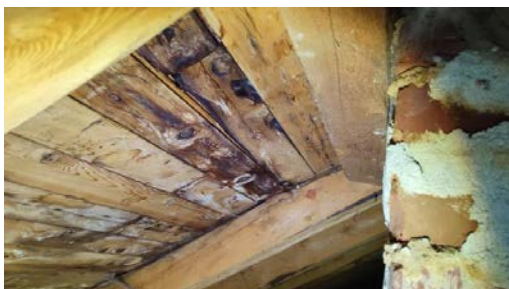
## Takkonstruksjon/Loft - Tilbygg

Det bemerkes at hele takkonstruksjonen er gjenbygget uten mulighet for inspeksjon.

- Hele takkonstruksjonen er gjenbygget. Det er ingen mulighet til vurdering utover alder og observasjoner fra underliggende etg.
- Balkong/terrasse ligger over innredede boligrom, usikker konstruksjon. Konstruksjonsutforming gir økt fare for skader.

- Det må gjennomføres ytterligere undersøkelser.

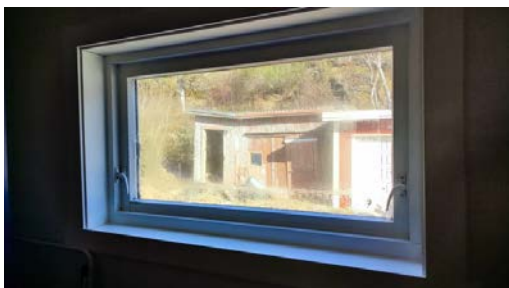
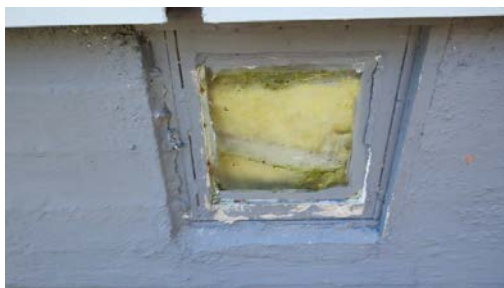
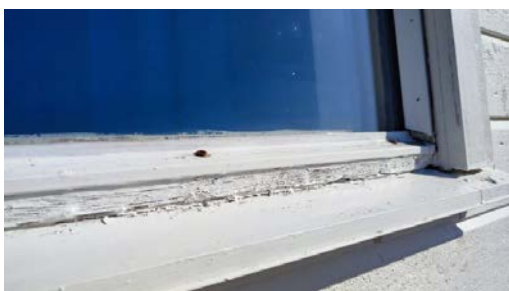
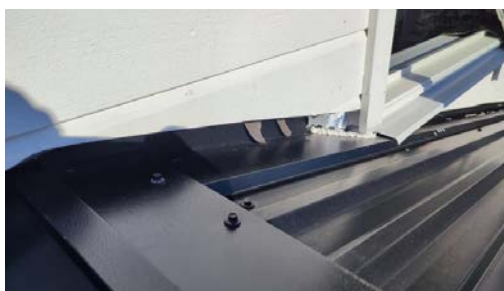
## Dører

Hovedinngangsdør: Isolert dør med 2-lags isolerglassfelt.

- Karmene i dører er værslitte utvendig og det er sprekker i treverket.
- Det er påvist rustskader i metalleder i og rundt vinduet.

Det er høyt fuktnivå i treverket i terrassedørene.

Skadet karm på terrassedøren i 2. etasje.

Det bør påregnes at enkelte dører må få utført vedlikehold og justeres.

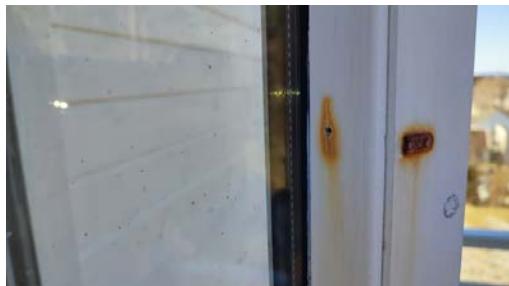
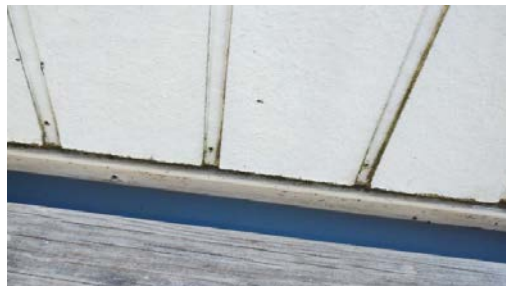
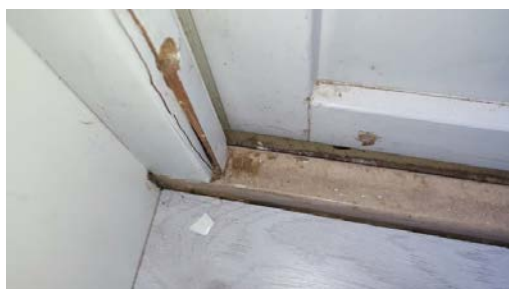
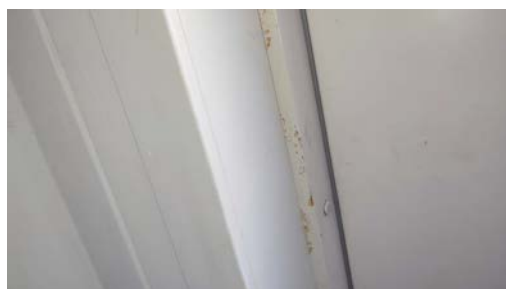
## **Balkonger, terrasser og rom under balkonger**

Takterasse på ca. 5,5 m<sup>2</sup> med malt liggende rekkverk. Rekkverket har en høyde på ca. 75 cm. Konstruksjon av tre innfestet i bygningskroppen. Adkomst via dør fra gang.

- Rekkverket er for lavt i forhold til dagens krav til rekkverkshøyder.
- Åpninger i rekkverk er ikke i henhold til krav i dagens forskrifter.
- Mer enn halvparten av forventet brukstid er passert på tettesjikt/membran.
- Balkong/terrasse ligger over innredede boligrom, usikker konstruksjon. Konstruksjonsutforming gir økt fare for skader.

Rekkverk skal utformes slik at de forhindrer klatring. Horisontale eller skrå spalter i rekkverket må være maks 20 mm slik at man ikke kan få fotfeste i rekkverket.

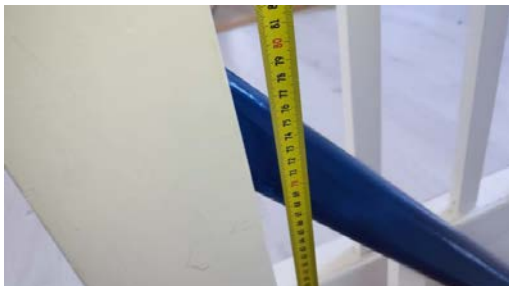
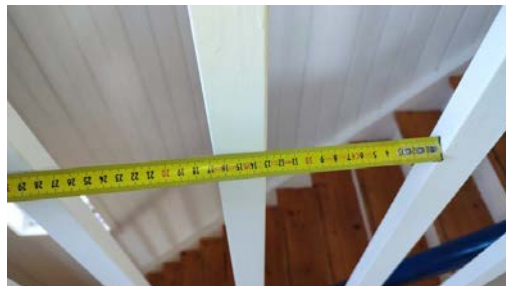
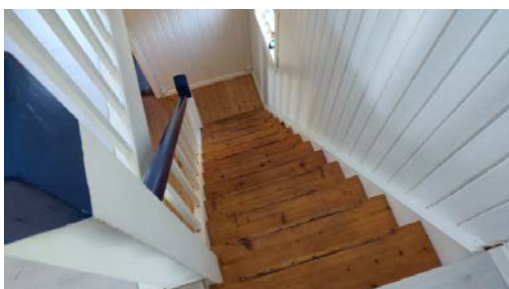
## Innvendige trapper - Kjeller

Malt tretrapp som strekker seg fra kjelleretasjen til 1. etasjen.

Listene bør festes.

Dekkpropper bør monteres.

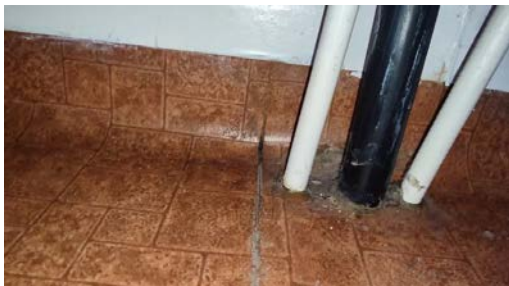
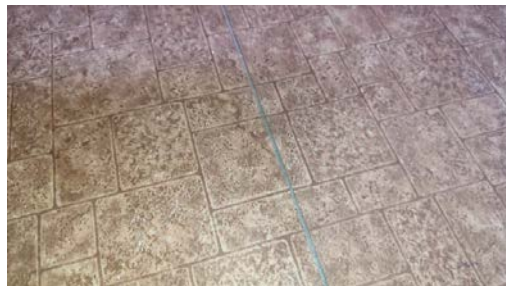
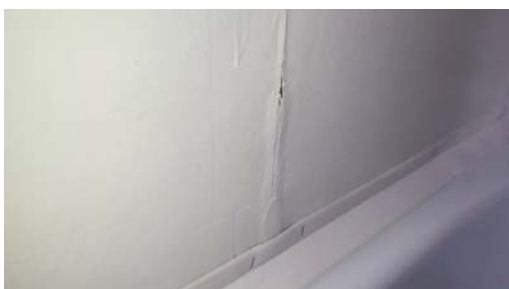
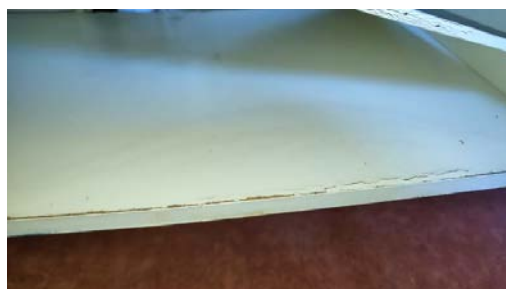
## 1. ETASJE > BAD/VASKEROM

Hulltaking ble utført mot våtsone fra tilliggende stue.  
Fuktkvotemåling (vekt%) i konstruksjonen ble målt til 8,5%.  
Generelt bør ikke fuktigheten i trevirket ligge høyere enn 15%.

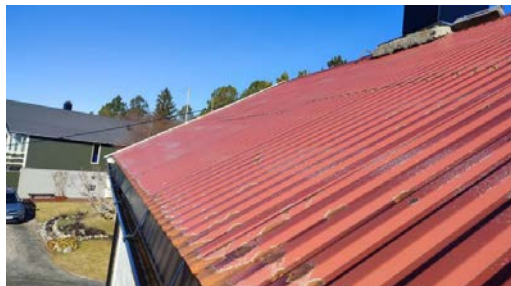
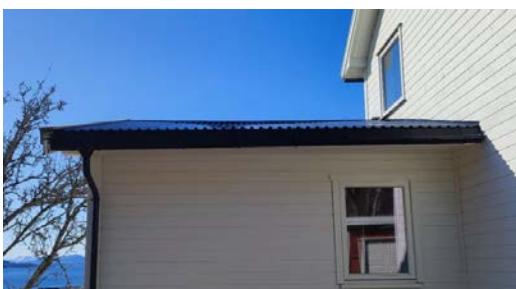
## TO 2 Nedløp og beslag

Renner og nedløp av metal fra 2018. Takstige med bøyler og tre stige til pipen. Pipen er tekket med heldekkende beslag med bue.

Takstige som benyttes skal være typegodkjent og må monteres i henhold til monteringsanvisning fra produsent av stigen. Takstigen skal være festet i bærende konstruksjon (takstoler). Takstiger av tre, eller takstiger som er festet med bøyler over mønet eller i kjetting rundt pipe er ikke godkjent.

Ingen snøfangere på taket. Tak med tilstrekkelig fall for at snø kan rase, må sikres i sin helhet med snøfangere. En må være særlig oppmerksom på sikring av tak som vender ut mot atkomst til bygning, inngangspartier og lignende. Hvilken takvinkel som kan utløse ras, vil være bestemt av materialet i taktekingen. Pipen bør tekkes helt ned til taket.

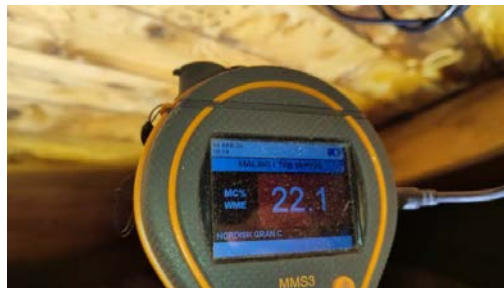
## Takkonstruksjon/Loft - Tilbygg

Det bemerkes at hele takkonstruksjonen er gjenbygget uten mulighet for inspeksjon.

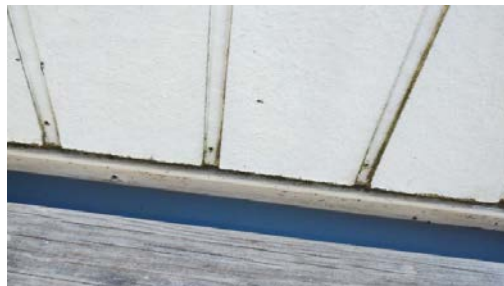
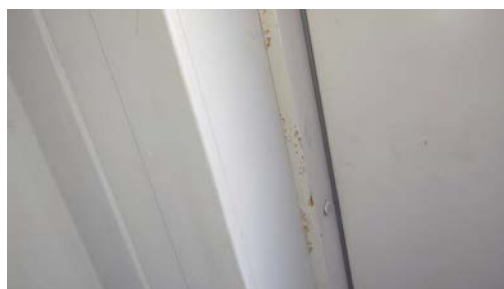
## **Balkonger, terrasser og rom under balkonger**

Takterasse på ca. 5,5 m<sup>2</sup> med malt liggende rekkverk. Rekkverket har en høyde på ca. 75 cm. Konstruksjon av tre innfestet i bygningskroppen. Adkomst via dør fra gang.

- Rekkverk må monteres for å lukke avviket.

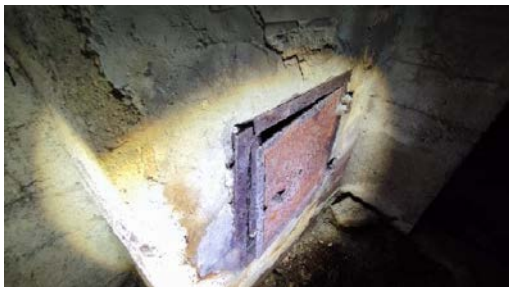
## TG 2 Rom Under Terreng

Hulltaking er ikke foretatt. Rom under terreng har synlige betongkonstruksjoner som gjør hulltaking unødvendig.

- Bedre ventilering må etableres.
- Fuktsperre på bakken bør etableres.

Det bør etableres netting foran ventilene.

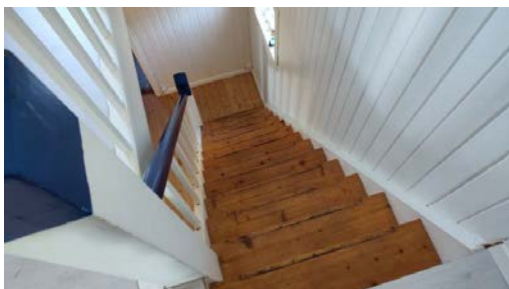
## Innvendige trapper - Kjeller

Malt tretrapp som strekker seg fra kjelleretasjen til 1. etasjen.

- Rekkverk må monteres for å lukke avviket.
- Trappen må påregnes skiftes ut.

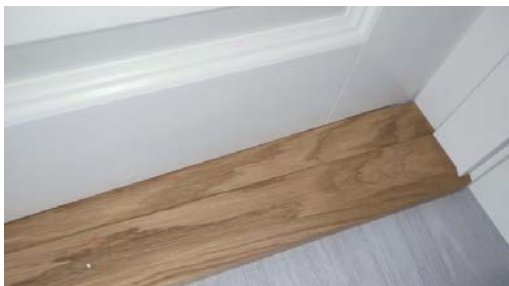
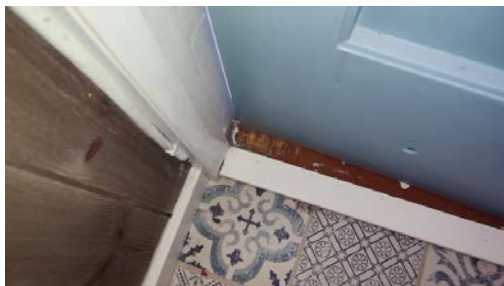
### 1.ETASJE > BAD/VASKEROM

Våtrommet har oppnådd mer enn halve sin teoretiske levetid og har flere utettheter/avvik, Renovering av våtrommet må påregnes, for å tåle normal bruk iht. dagens krav.

Det er fuktsvell i innredningen.

**Kostnadsestimat: 100 000 - 300 000**

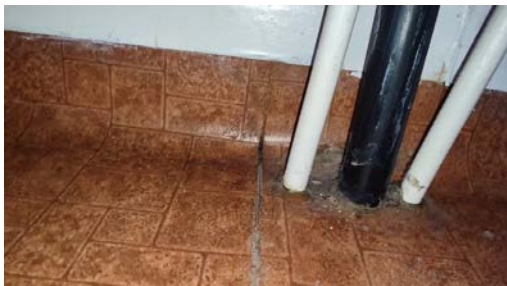
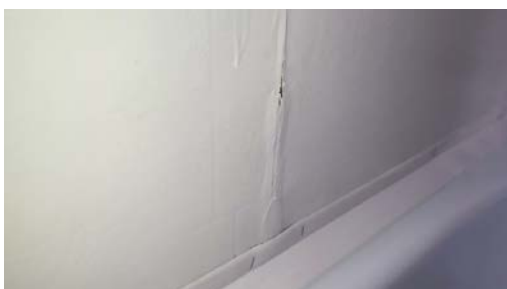
## 1. ETASJE > BAD/VASKEROM

Hulltaking ble utført mot våtsone fra tilliggende stue.  
Fuktkvotemåling (vekt%) i konstruksjonen ble målt til 8,5%.  
Generelt bør ikke fuktigheten i trevirket ligge høyere enn 15%.
