Tilstandsrapport

📍 Revemyrknausen 56, 4625 FLEKKERØY

gnr. 2, bnr. 775, snr. 2

Befaringsdato: 26.02.2025

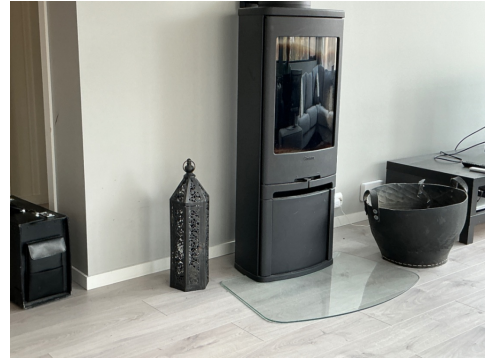
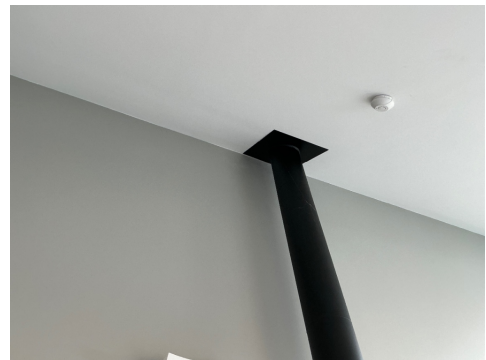
Vedovn i stue, ubrennbar flate foran ildåpning ansees tilfredsstillende. Stålrørspipe.

Pipe og ildsted er ikke funksjonstestet. På generelt grunnlag anbefales jevnlig kontroll av pipe og ildsteder av lokale feie/branntilsyn. Mye sot på vindu i vedovn som kan tyde på lite trekk, må bruksvurderes.

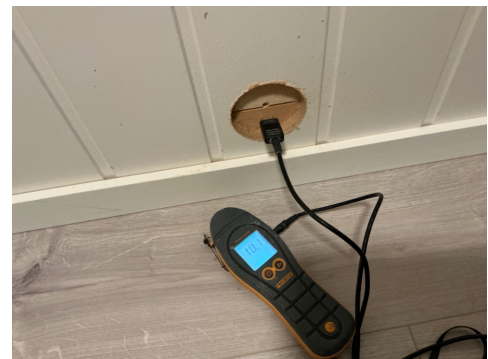
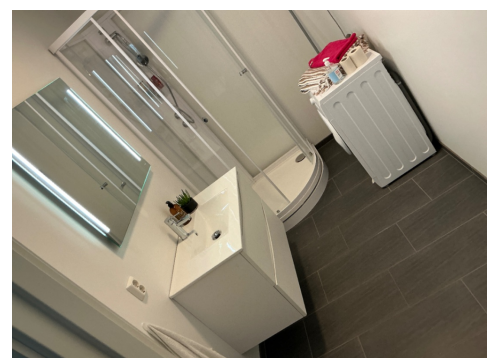
1 ETASJE > BAD/VASKEROM 2

Det er ikke synlig drengspalte under wc. Dette medfører at man ikke vil avdekke evt. lekkasje fra skjult sistene i vegg.

Hulltaking utført i tilstøtende rom, ikke tegn til avvik. Utført fra soverom mot opplegg vaskemaskin fordi dusj vender mot lydvegg.

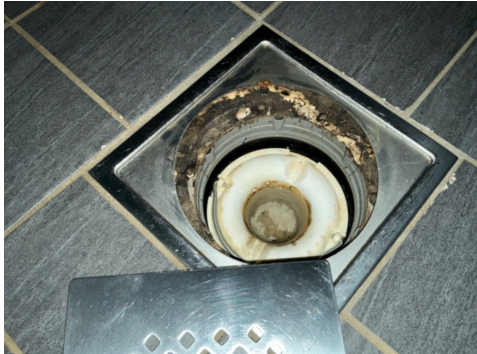
2 ETASJE > BAD

Det er ikke synlig drengspalte under wc. Dette medfører at man ikke vil avdekke evt. lekkasje fra skjult sistene i vegg.

Hulltaking utført i tilstøtende rom, ikke tegn til avvik. Utført fra soverom mot dusj.

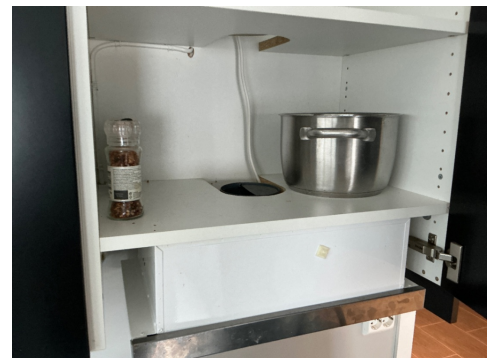
2 ETASJE > STUE/KJØKKEN

Lekkasjesensor montert. Denne skal fungere slik at den stenger vann til oppvaskmaskin dersom den føler lekkasje på sensorledninger.

Fungerer med avviket.
