# Tilstandsrapport

Boligbygg med flere boenheter

Sam Eydes gate 222 A, 3660 RJUKAN

Befaringsdato: 07.02.2025

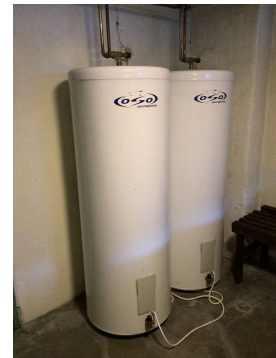
### ! TG 1 Varmtvannstank

Det er sentralanlegg for varmt vann.

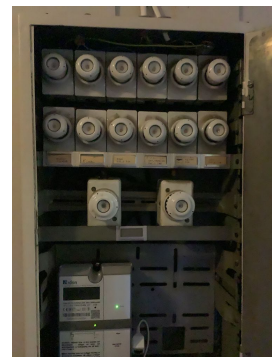
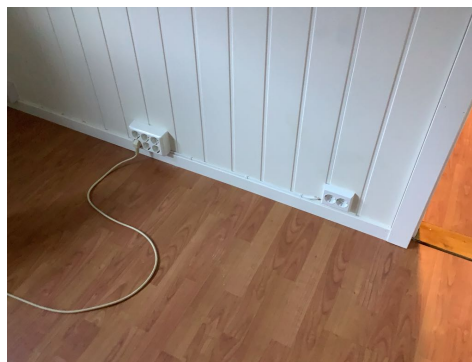
## Inntak og sikringsskap

9. Er det tegn på at kabelinnføringer og hull i inntak og sikringsskap ikke er tette, så langt dette er mulig å sjekke uten å fjerne kapslinger?  
**Nei**
10. Finnes det kursfortegnelse, og er den i samsvar med antall sikringer?  
**Ja**
11. Foreta en helhetsvurdering av det elektriske anlegget, dets alder, allmenne tilstand og fare for liv og helse. Bør det elektriske anlegget ha en utvidet el-kontroll?  
**Nei**

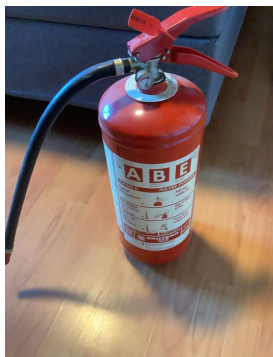
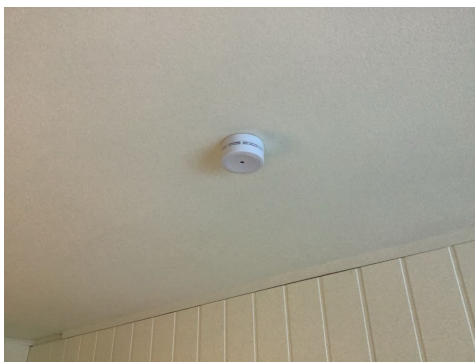
## Branntekniske forhold

1. Er det mangler for brannslukningsutstyr i boligen iht. forskriftskrav på søknadstidspunktet, men minst Byggeforskrift 1985?  
**Nei**
2. Er det skader på brannslukningsutstyr eller er apparatet eldre enn 10 år?  
**Nei**
3. Er det mangler på røykvarsler i boligen iht. forskriftskrav på søknadstidspunktet, men minst Byggeforskrift 1985?  
**Nei**
4. Er det skader på røykvarslere?  
**Nei**
