Tilstandsrapport

Rekkehusleilighet

Olaf Aakranns veg 15 , 2414 ELVERUM

Befaringsdato: 13.04.2026

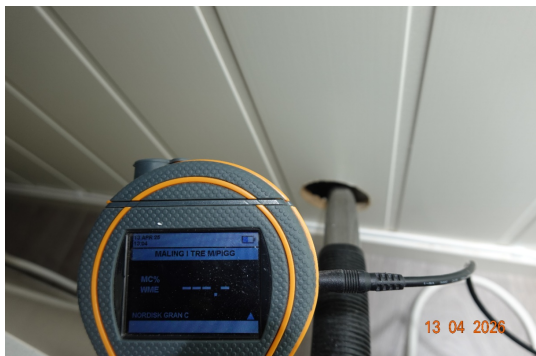
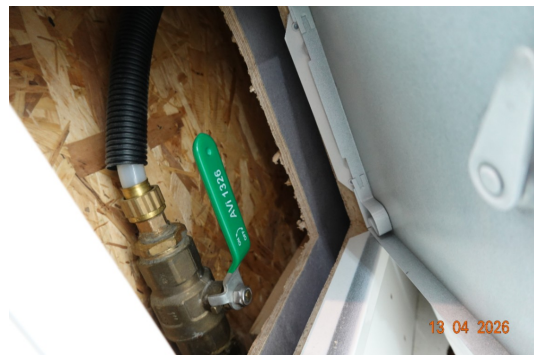
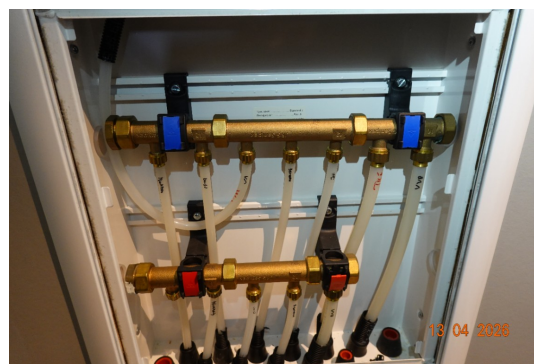
Hulltaking er foretatt nederst på delevegg mot våtsonen. Ved bruk av fuktmåler ble det ikke registrert unormale verdier.
