Vertikaldelt tomannsbolig  
Furulundjordet 23 B  
2070 Råholt

**Boligens tekniske tilstand:**

Dato: 27/06/2025

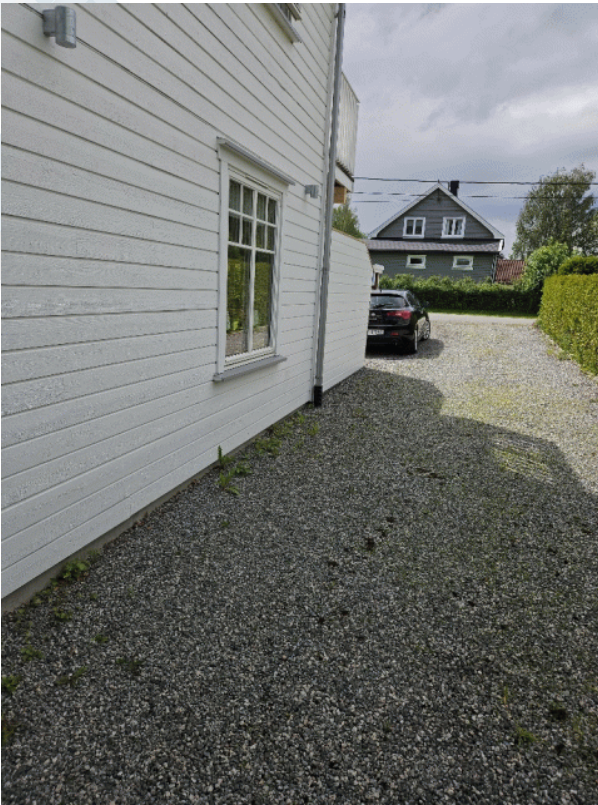
Det er viktig at terrenget har hellingsgrad ut fra grunnmuren. Overflatevann skal hurtigst mulig vekk for å unngå unødige fuktbelastninger på utvendig fuktsikring og drenering.

**Merknader:** Overflatevann skal ikke renne mot vegg/grunnmur. Fallet ut fra bygningen skal være minimum 1:50 i en avstand på minst 3 m fra veggen/grunnmur.

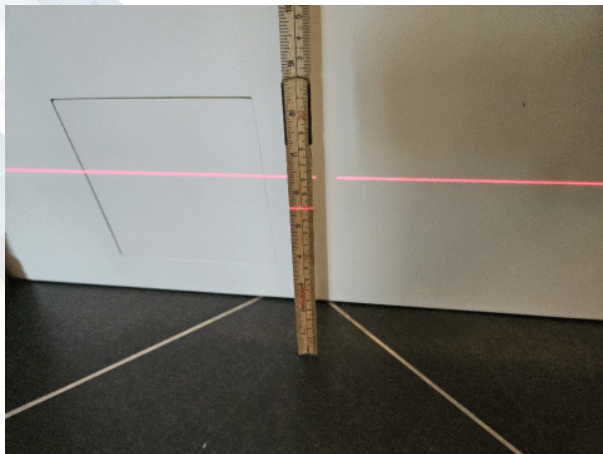
**Merknader:** Utskifting/vedlikehold: Normal tid før utskifting av gulv i våtrom med keramiske fliser direkte på membran er 10 - 30 år.

Utskifting/vedlikehold: Normal tid før utskifting av gulv i våtrom med keramiske fliser på påstøp og underliggende banemembran er 20 - 40 år.

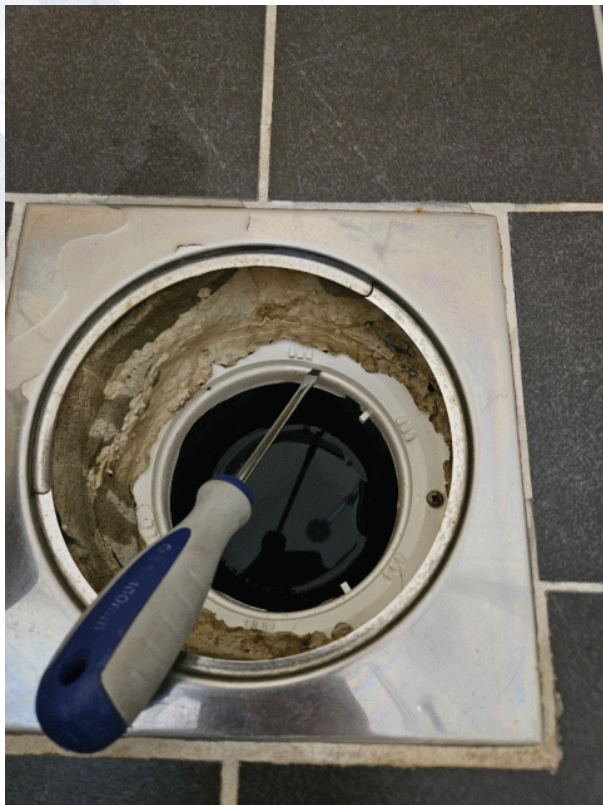
**TG 2** 7.1.3 Membran, tettesjiktet og sluk

Membranen er fra 2009

Utskifting/vedlikehold: Normal tid før utskifting av gulv og på vegg i våtrom med keramiske fliser direkte på membran er 10 - 30 år.

Utskifting/vedlikehold: Normal tid før utskifting av gulv i våtrom med keramiske fliser på påstøp og underliggende banemembran er 20 - 40 år.

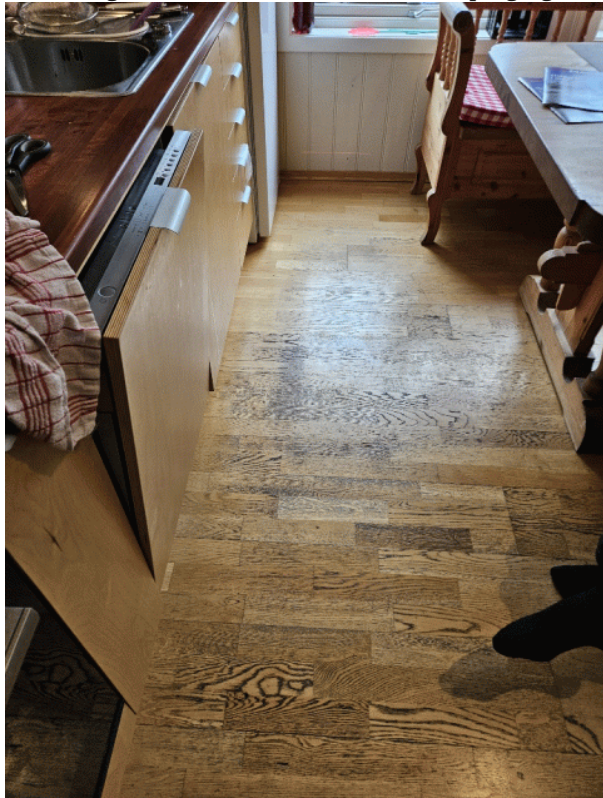
Utskifting/vedlikehold: Normal tid før maling av plater er 6 - 10 år.

Utskifting/vedlikehold: Normal tid før sliping og lakkering av parkett er 10 - 20 år.
