Willy Moes veg 45, 2034 HOLTER

Nydelig enebolig med skjermet hage og garasje | Barnevennlig Kort vei til skole, bhg, butikk og kollektivt

Tilstandsrapport

Befaringsdato: 11.10.2024

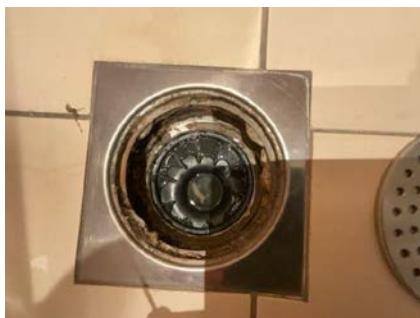
Plastsluk i dusjhjørne.

- Installering av tett dusjkabinett anbefales.
- Overvåk tilstanden jevnlig. For å få tilstandsgrad 0 eller 1 må tettesjiktet skiftes ut, men tidspunktet for når dette er nødvendig er vanskelig å si noe om.
