Eidsvollvegen 757, 2170 FENSTAD

**Familievennlig eiendom i idylliske omgivelser i Fenstad.**

# Tilstandsrapport

## ENEBOLIG

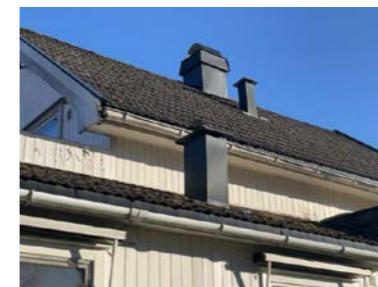
### Nedløp og beslag

Takrenner og nedløp i stål/blekk.

Snøfangere må monteres for å lukke avviket, dette var ikke et krav på oppføringstidspunktet. Skader kan plutselig oppstå på eldre bygningsdeler som forårsaker skader/utgifter. Oppussing/rehabiliteringer kan påregnes.

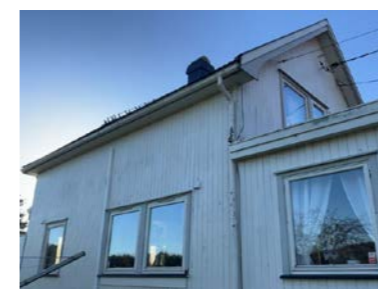
### Veggkonstruksjon

Bindingsversvegger over grunnmur med stående panel som værhud.

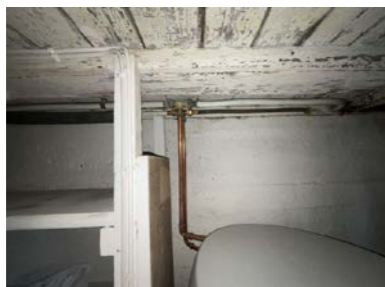
### TG 2 Avløpsrør

Det er ikke påvist feil ved anlegget, men merk at takstingeniør ikke er VVS fagmann og kontrollen er begrenset til det visuelle. Egen kontroll med vvs fagkyndig anbefales.

- Tidspunkt for utskiftning av avløpsrør nærmer seg.
- I forbindelse med oppgradering av våtrom vil det være naturlig med utskiftning av rør.
- Det er ikke behov for utbedringstiltak siden anlegget fungerer i dag, men ut ifra alder kan skader plutselig oppstå på eldre anlegg.
- Overvåk tilstanden jevnlig. For å få tilstandsgrad 0 eller 1 må røranlegget skiftes ut, men tidspunktet for når dette er nødvendig er vanskelig å si noe om. Ved renovering, påse at røranlegget dokumenteres av fagperson.

Ingen dokumentasjon eller kjennskap til utførelse på avløpsrør. Skader kan plutselig oppstå på eldre anlegg.

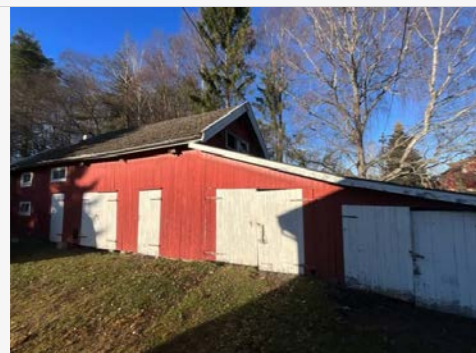
### Uthus

Benyttes til boder

Uthus blir større utsatt for fukt m.m. innvendig, det er derfor påregnelig med større slitasje på garasjer, boder osv. en på boliger.
