# Tilstandsrapport

Fritidsbolig

Hovdavegen 131, 3528 HEDALEN

# gnr. 80, bnr. 46

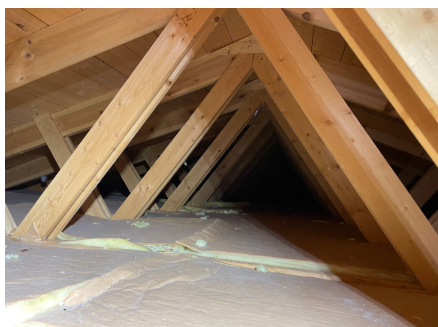
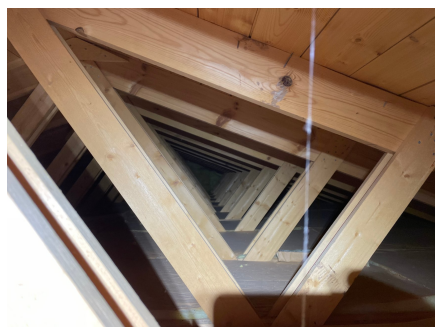
Retningsavvik på takfot mot vei

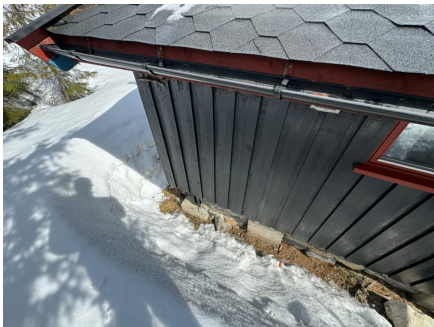
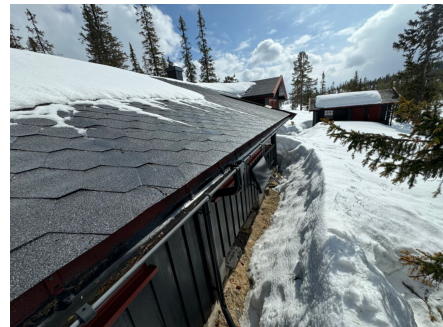
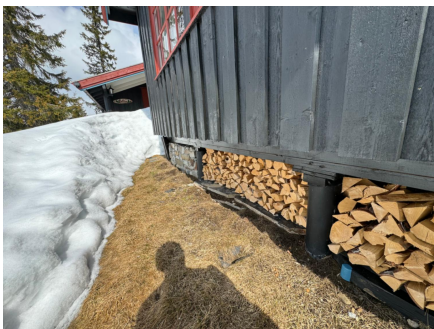
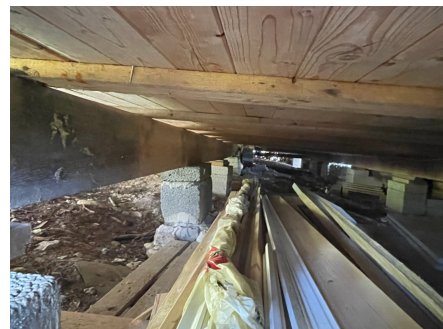
### TG 2 Terrengforhold

Tomt ligger i slakt skrånende vestvendt terreng.

Det er ikke gjort noe masseutskiftinger i byggegrunn og fundamenter er satt ned på stedlige masser. Det må påregnes at det er noe fukt i byggegrunn.
