Tilstandsrapport

Fritidsbolig

Langøysundvegen 1148, 6674 KVISVIK

Befaringsdato: 06.09.2024

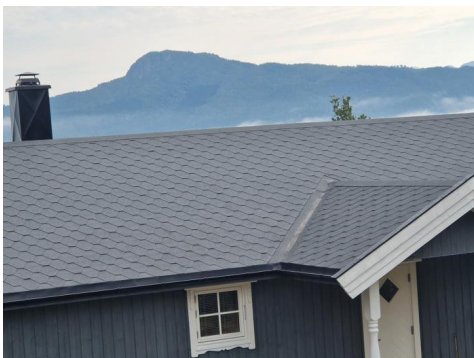
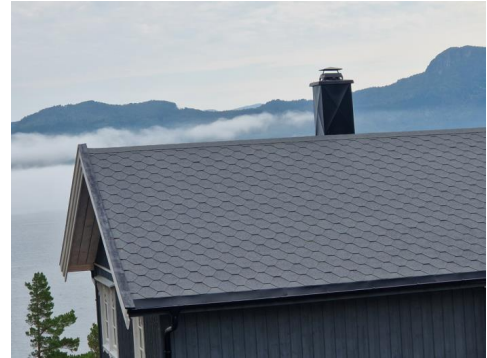
Taktekkingen er av pappshingel. Taket er besiktiget fra bakkenivå.

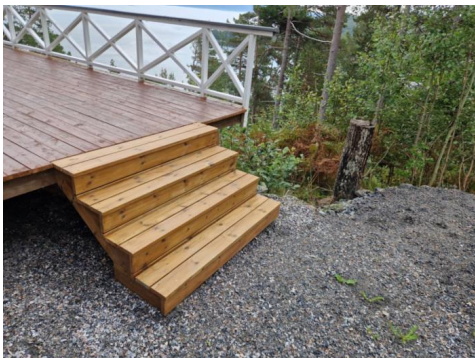
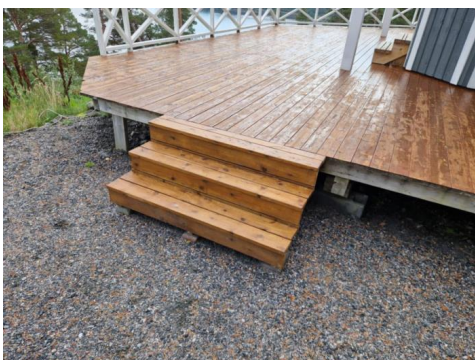
Priskonsekvens er med tatt under priskonsekvens for verandaen.

Kostnadsestimat: Ingen umiddelbar kostnad

- Rekkverk må monteres for å lukke avviket.

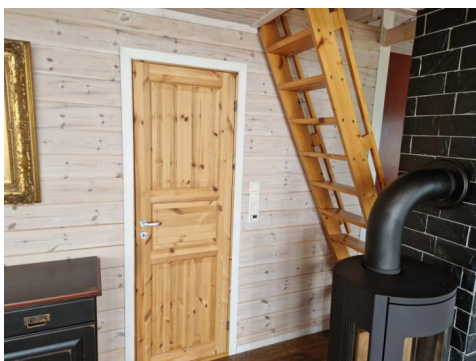
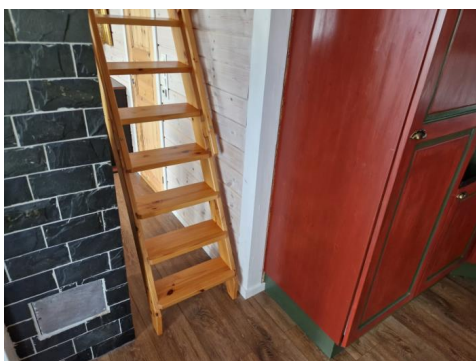
Kostnadsestimat: Under 10 000

- Rekkverk må monteres for å lukke avviket.

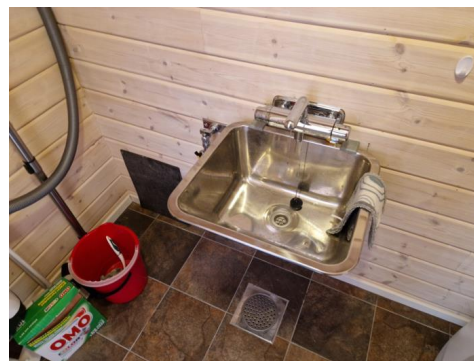
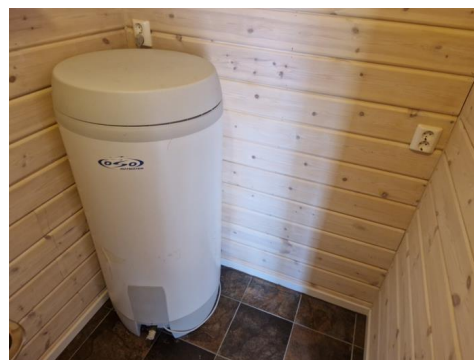
Gulvet er belagt med flis. Veggene er kled med beiset panel. Det innvendige taket er lagt med beiset panel. Vaskerommet er utstyrt med

- Opplegg for vaskemaskin
- Utslags vask av stål
- Varmtvannsbereider
- Sikringsskap

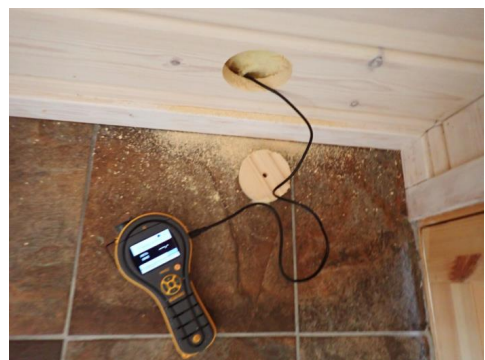
! TG 0 Tilliggende konstruksjoner våtrom

Hulltaking er foretatt uten å påvise unormale forhold. Hulltaking er foretatt fra etreen. Fuktkvotemåling (vekt%) i konstruksjonen ble målt til 7.

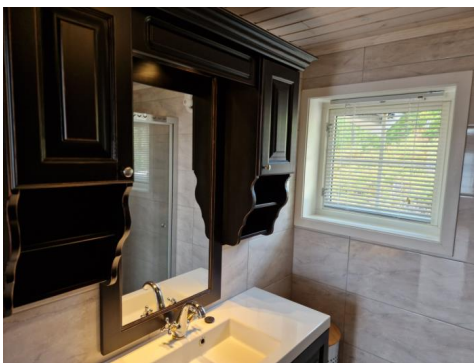
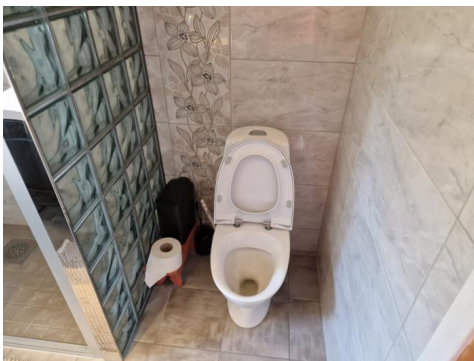
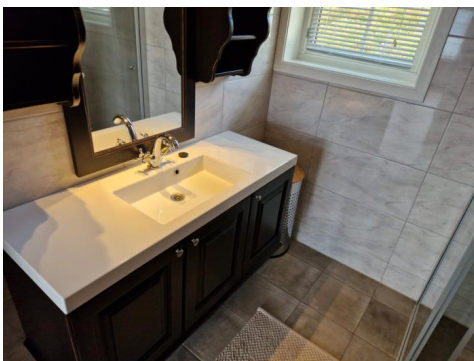
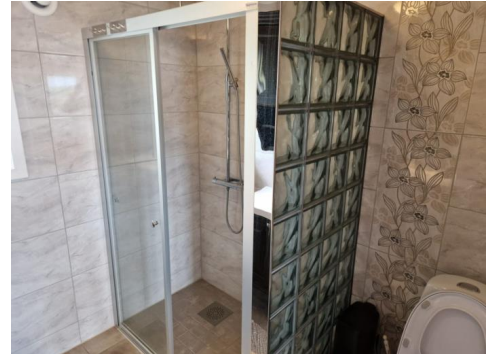
Badet er fra byggeår. Det er ikke fremlagt dokumentasjon på arbeidene. Gulvet er belagt med flis med elektriske varmekabler. Veggene er kledd med flis. Det innvendige taket er lagt med beiset panel. Badet har en mørk baderomsinnredning av skuffer i profilerte fronter. Den heldekkende servantplaten har ett armatur. Over er det hengt et speil med belysning.

- Veggmontert dusj med glassvegger
- Gulvmontert toalett

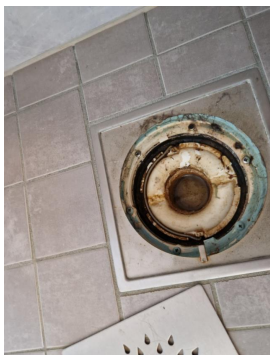
- Det er mulighet for at det kan forekomme vannlekkasje på våtrommet hvor vann ikke vil gå til sluk.
- Det er påvist at høydeforskjell fra topp slukrist til gulv/synlig topp membran ved dørterskel er mindre enn 25 mm.
- Det er påvist avvik i fallforhold til sluk i forhold til krav i forskrift på byggetidspunktet.

Avviket gir grunnlag for at konstruksjonen overvåkes jevnlig. Et mulig tiltak vil være å installere et tett dusjkabinett. Skal konstruksjonen oppnå TG 0 eller må avviket utbedres.

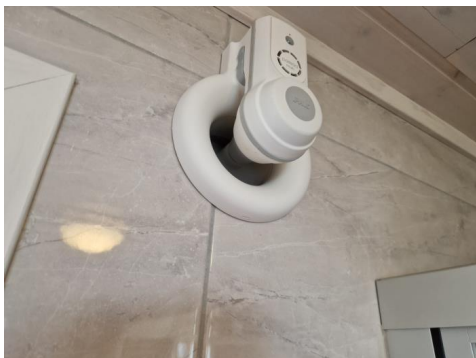
- Det er avvik:

Det bør gjennomføres ytterligere undersøkelser.

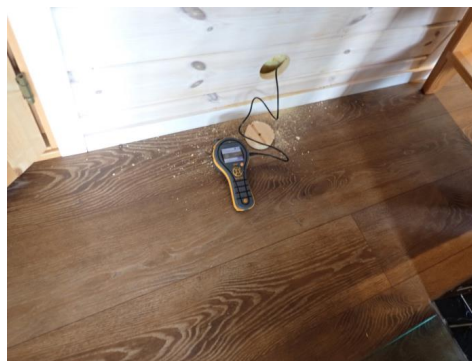
TG 0 Tilliggende konstruksjoner våtrom

Hulltaking er foretatt uten å påvise unormale forhold. Hulltaking er foretatt fra stuen. Fuktkvotemåling (vekt%) i konstruksjonen ble målt til 7.

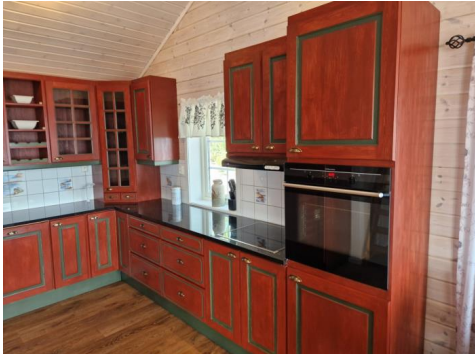
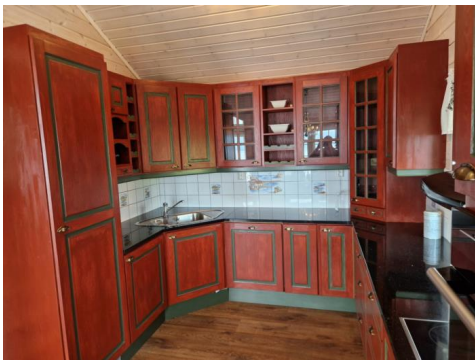
- Det er ikke påvist tegn på at det er montert lekkasjedeteksjon ved oppvaskmaskin/oppvaskkum, dette er et krav på kjøkkenet ut ifra alder.

- Det bør monteres lekkasjedeteksjon ved oppvaskmaskin/oppvaskkum.
