# Tilstandsrapport

Enebolig

Lienveien 2, 3790 HELLE

Befaringsdato: 07.03.2025

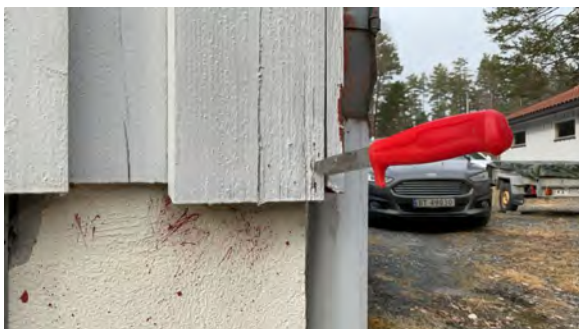
- Det er ingen eller liten lufting i nedre kant av kledning mot grunnmur.
- Det er påvist spredte råteskader i bordkledningen.

Kledningen har behov for vedlikehold og enkelte bord eller deler av kledningen bør skiftes.

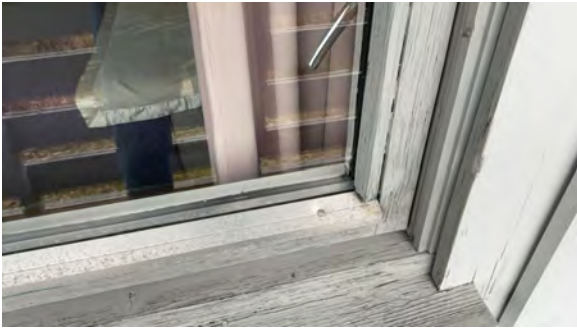
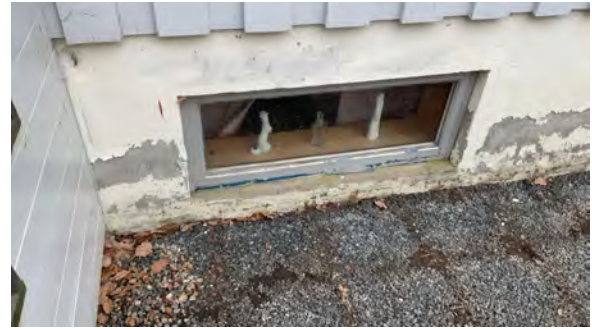
- Karmene i vinduer er slitte og det er sprekker i trevirket.

På eldre vinduer må det påregnes vedlikehold, samt at enkelte kanskje må skiftes.

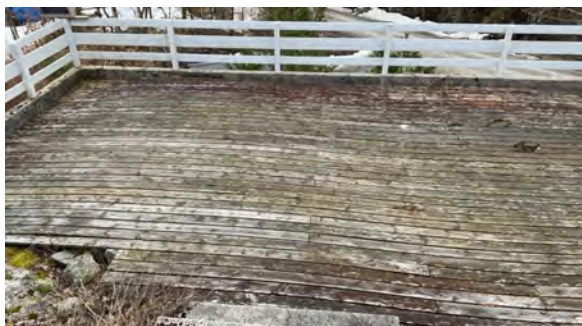
- Det er påvist fukt-/råteskader i konstruksjonen.
- Rekkverket er for lavt i forhold til dagens krav til rekkverkshøyder.

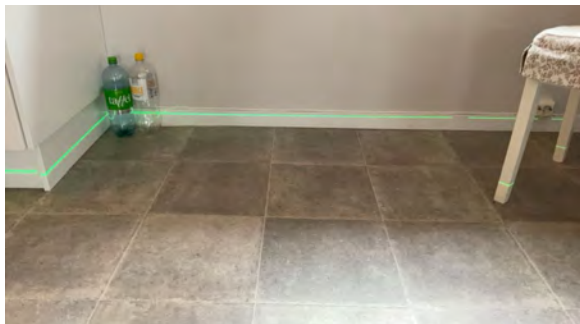
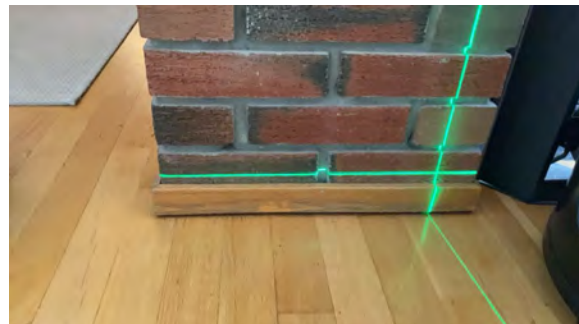
- Målt høydeforskjell på mellom 10 - 20 mm innenfor en lengde på 2 meter. Tilstandsgrad 2 gis med bakgrunn i standardens krav til godkjente måleavvik.

- For å få tilstandsgrad 0 eller 1 må høydeforskjeller rettes opp. Det vil imidlertid sjelden være økonomisk rasjonelt som et enkeltstående tiltak i en bolig som dette. Dersom boligen en gang skal renoveres, kan man vurdere slike tiltak.

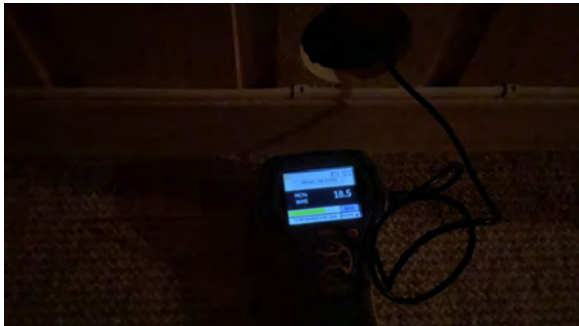
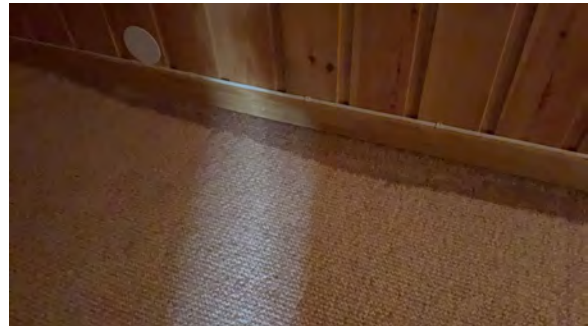
- Det er gjennom hulltaking påvist høyt fuktnivå inne i trekonstruksjonen i hulltakingen, men ikke påvist fuktskader i dette området. Høy luftfuktighet kan over tid føre til muggvekst eller sverting av materialer. Samtidig kan materialer og konstruksjoner bli ødelagt.

Det ble målt fukt over 18 % i bunnsvill. (vektprosent) Verdier over 18 % kan gi forhold der råte kan utvikle seg. Det har vært fukttinntregning i rommet der hulltakingen ble gjort. Det ble ikke målt unormal fukt i skjoldene på befaringsdagen.

- Det påviste fuktnivå gir grunn til å overvåke konstruksjonen jevnlig for å se utvikling over tid, og eventuelt foreta tiltak for å unngå fuktskader.

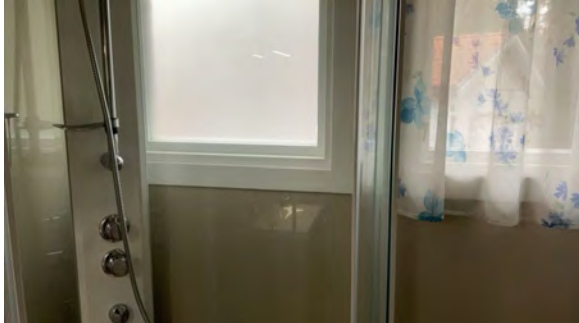
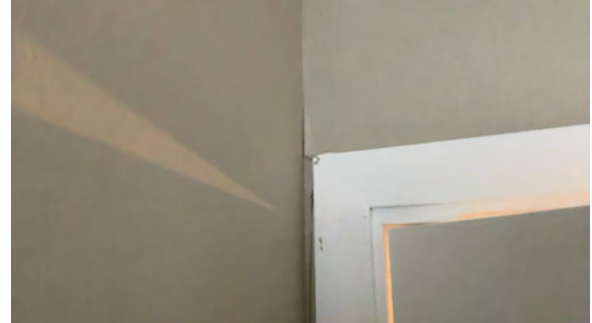
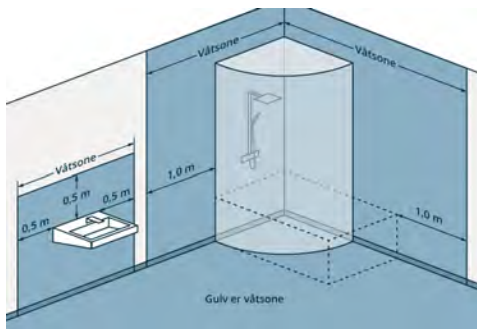
- Det er vindu/dør med ikke fuktbestandige materialer i våtsonen (ved vask, dusj, badekar, osv.), løsningen eller byggematerialet er uegnet

Våtrommet fungerer med avvikene. For å lukke avvikene, må overflatene beskyttes eller skiftes.
