Formofossvegen 696, 7870 GRONG

**Formofoss - Enebolig med bra standard. 4 soverom og 2 bad. Nærhet til skianlegg og laksefiske.**

| Tilstandsrapport ..... | 37 |

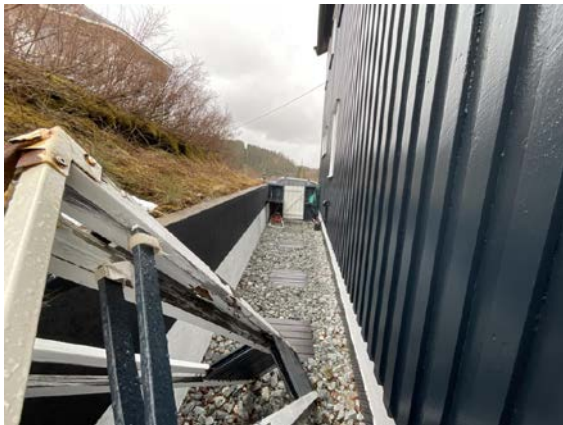
Forstøtningsmur på bakside

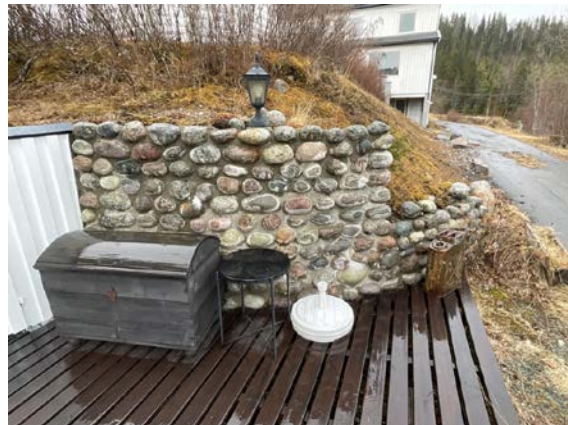
Forstøtningsmur med elvestein

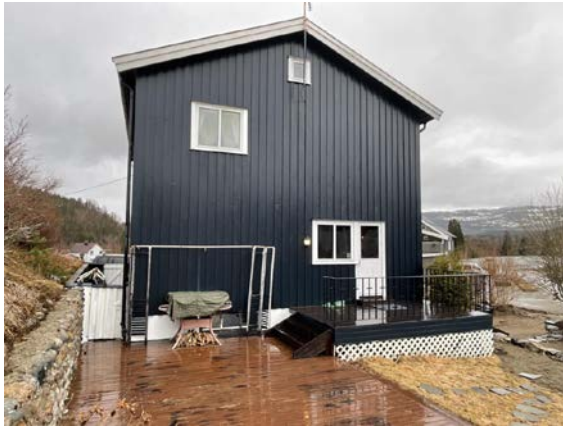
Treplatting anlagt på tilfarere på terreng. Stedvis noe fuktpåkjent virke.

Veranda og treplattung anlagt på terreng.

Fuktpåkjent virke må oppgraderes før pkt kan gis TG 0 - 1

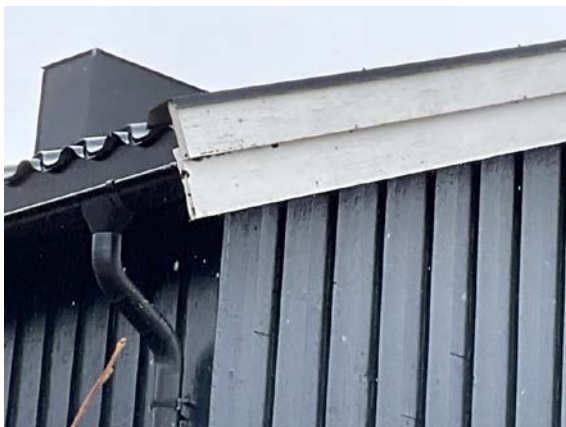
Takrenner/nedløp av stål

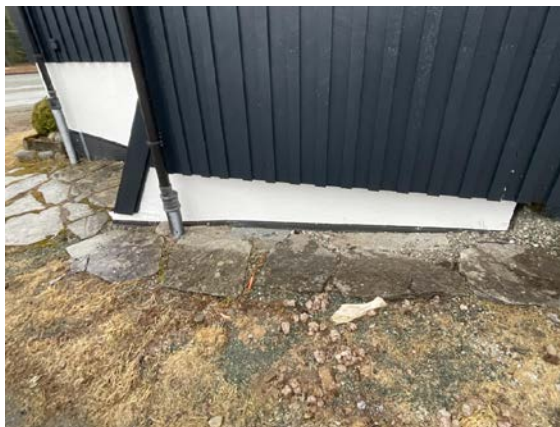
Nedløp satt ned i grunnavløp, men ikke funksjonstestet.

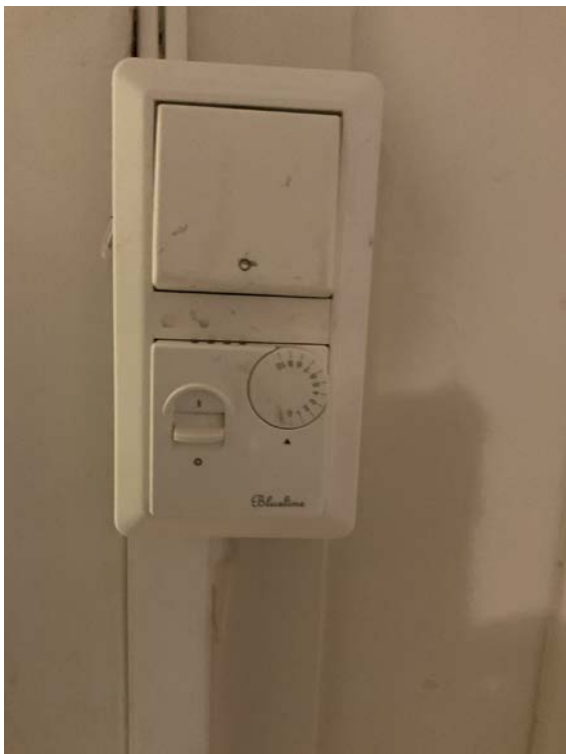
Varmekabler i gulv er termostatstyrt

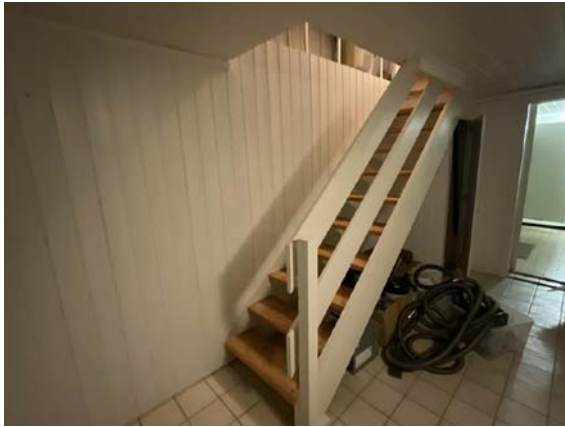
Kjellertrapp av tre. Åpen trinn samt lav takhøyde

Bemerkede forhold må utbedres før det kan gis TG 1.

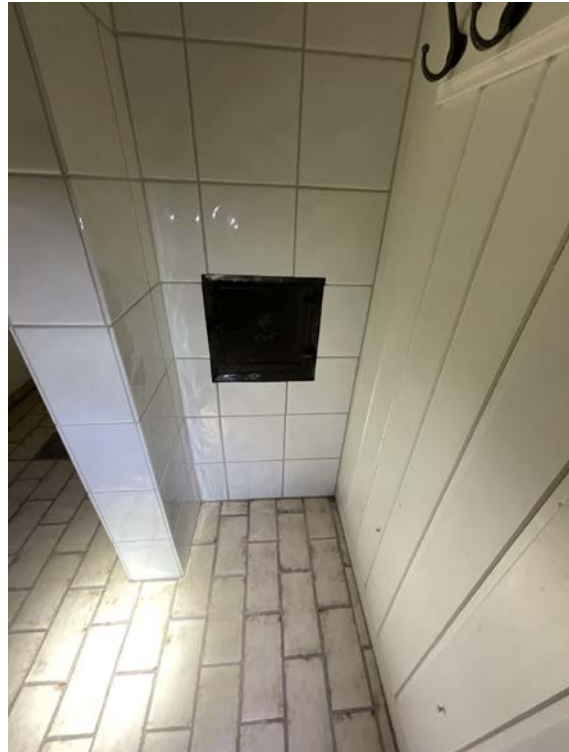
Feieluke på bad i kjeller

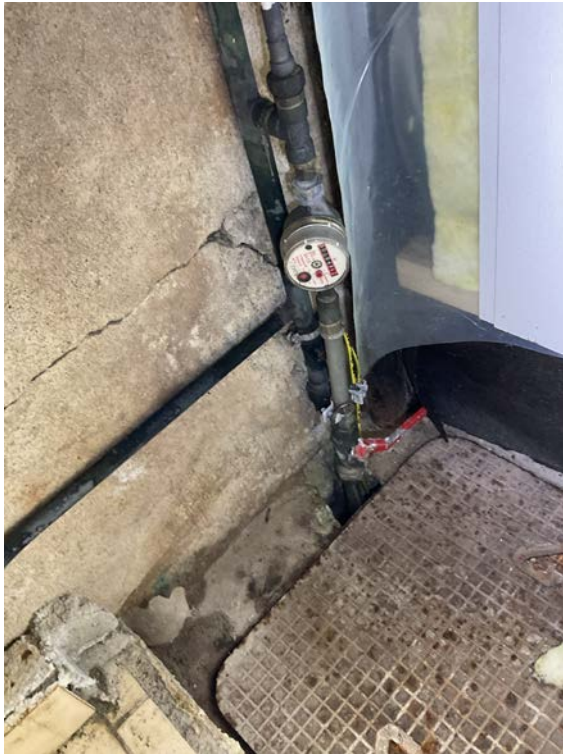
Vannmåler og stoppekran i kjellerbod

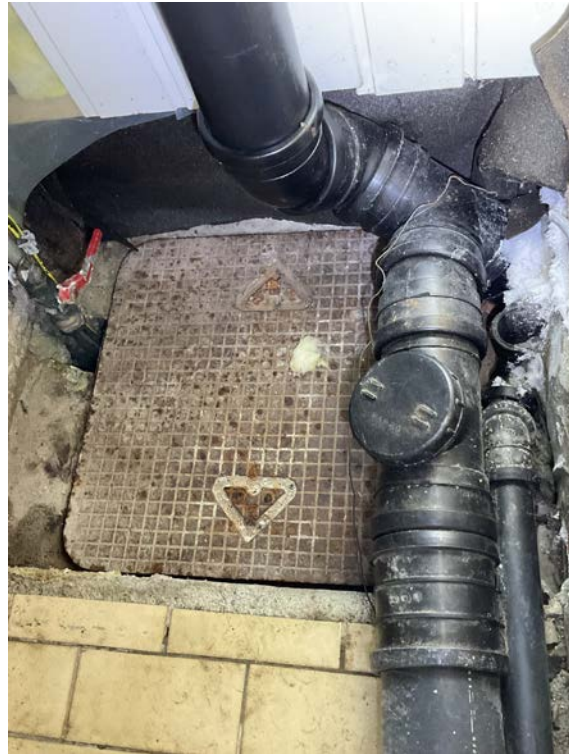
Plast avløpsrør i kjellerbod og stakeluke

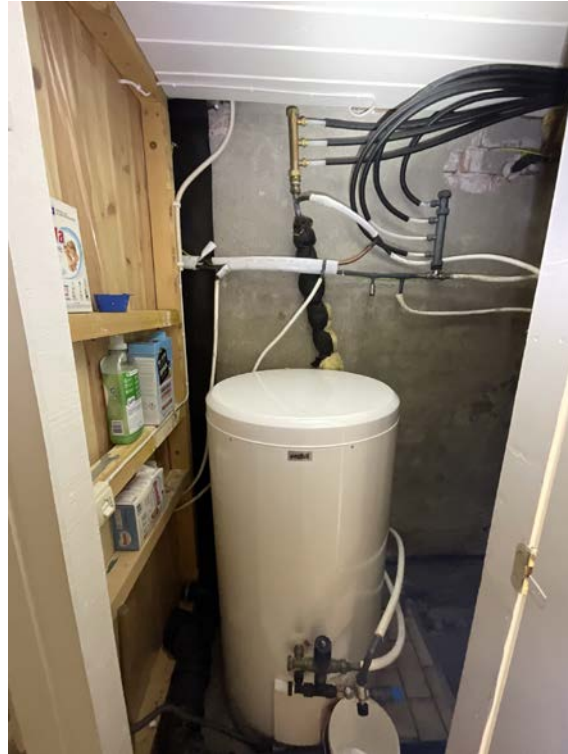
Plast rør i rør uten fordelskap i kjellerbod  
Varmtannsbereider ca 200 liter

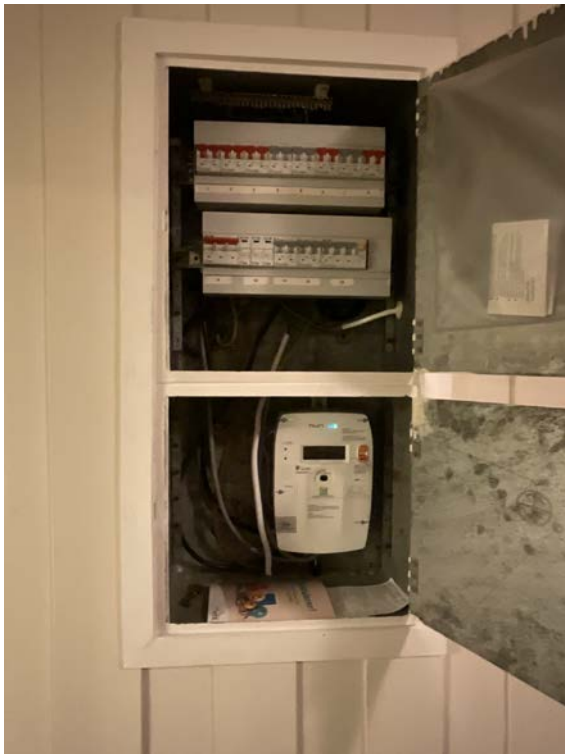
El-skap oppgradert med automatsikringer og måler i 2. etg.  
Hovedsikringer er på kaldloft

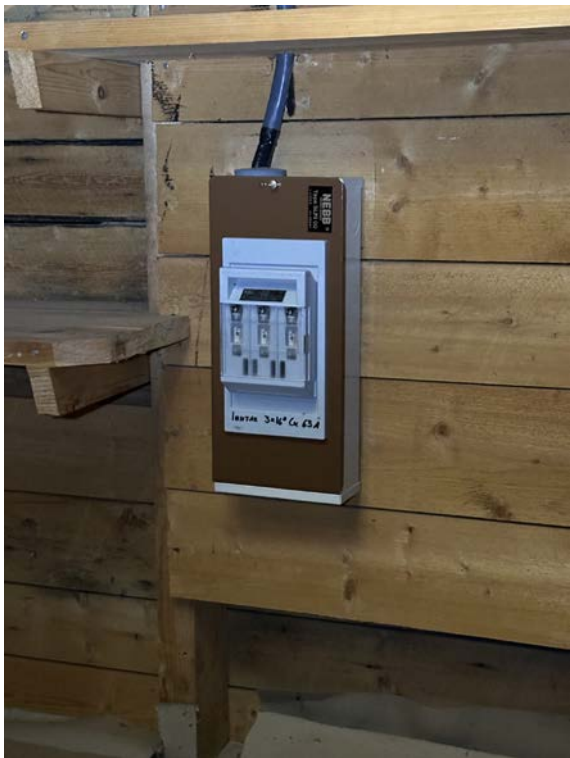
Hovedsikringer på kaldloft
