# Solrik og innbydende enebolig med flott utsikt. Kort vei til Vaset, ca. 12 km til Fagernes. Dob. garasje.

Befaringsdato: 28.10.2025

Rapportdato: 03.11.2025

# Tilstandsrapport

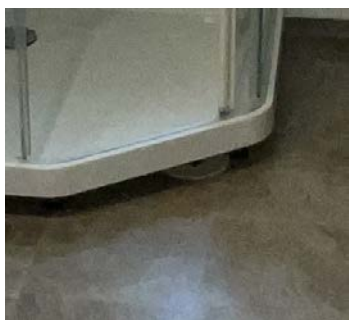
- Det er påvist avvik i fallforhold til sluk i forhold til krav i forskrift på byggetidspunktet.

- Til tross for avviket i fall/høydeforskjell til sluk, vil gulvet fortsatt kunne lede vann mot sluket, men med redusert effektivitet. Dette kan potensielt øke risikoen for vannansamling i enkelte områder av badet.
- Andre tiltak:

Sluk ved dus

Dusjing foregår i dusjkabinett og det er tettesjikt ført opp ved dør som vil hindre en evt. lekkasje ut av rommet. Ved evt. bruksendring av installasjoner i rommet kan dette medføre behov for ombygging av fall til sluk,. Påse at sluk rengjøres ofte.
