**Salgsobjekt:** Landbruk  
**Eierform:** Eiet  
**Byggeår:** 1947  
**BRA-i/BRA Total** 139/618 kvm  
**Tomtstr.:** 342540.3 m<sup>2</sup>  
**Soverom:** 5  
**Gnr./bnr.** Gnr. 16, bnr. 21  
Gnr. 3, bnr. 43  
**Oppdragsnr.:** 1201250107

# Eldre småbruk med idyllisk beliggenhet nær Sebufjorden! Jakt- og fiskerettigheter.

Befaringsdato: 15.05.2025

Rapportdato: 22.05.2025

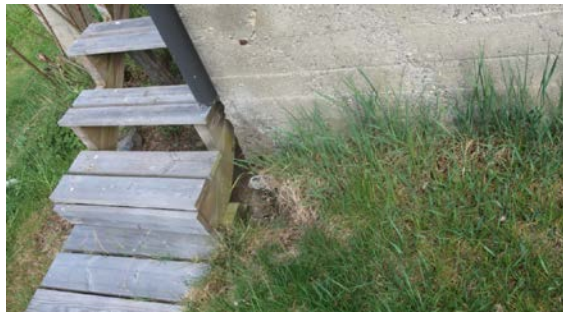
Takrennene er skadet av takras.

Avløp ved mur.

Takvann bør ledes vekk fra murene.  
Takrennene er skadet av is og snø, det mangler beslag.

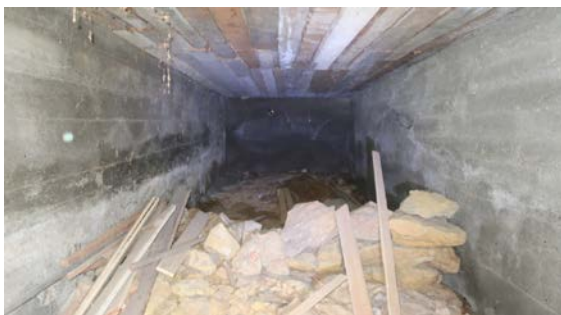
Kryp kjeller under soverom, luke i mur.

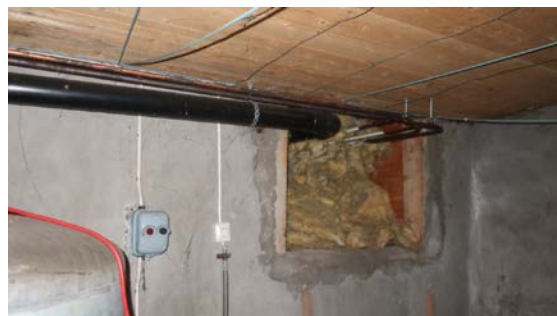
Krypkjeller under inngangsparti/bad er besiktiget fra teknisk rom.

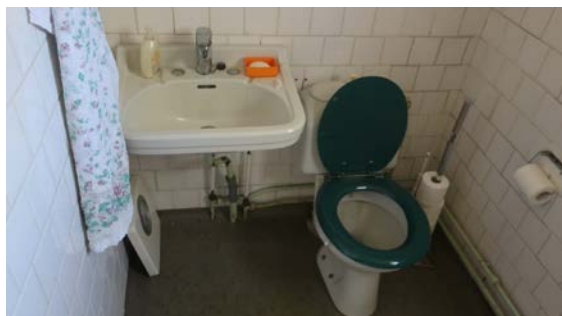
Gammelt røropplegg

Åpent gammelt røranlegg.

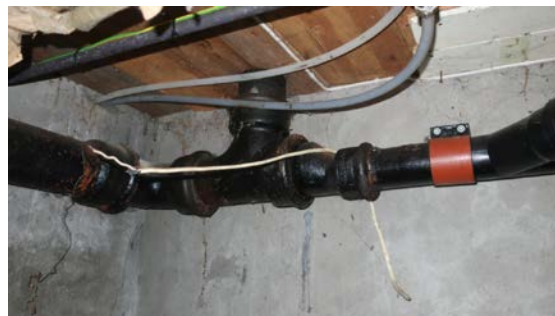
Støpejern avløpsrør i kjeller og ut i koblingskum (gammel septiktank), antatt plastrør fra koblingskum og ut til kommunal tilkobling.

Jernrør fra vaskerom.

Regner med at en skifter ut gammelt røranlegget ved renovering.

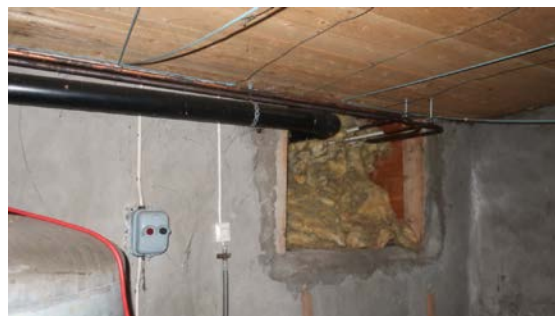
Plast avløpsrør fra bad.
