# Tilstandsrapport

Boligbygg med flere boenheter

Toreskyrkjavegen 215, 3660 RJUKAN

# gnr. 120, bnr. 185, snr. 5

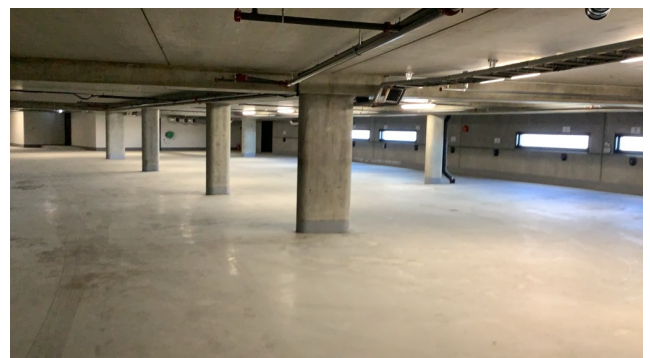
## ! TG 1 Andre innvendige forhold

Felles parkeringshus og oppmonterte el-biladere.  
Felles skibod med smørestall.  
Gulvet er av betong og slite belegg.  
Veggene har betong/mur.  
Himling er av betong

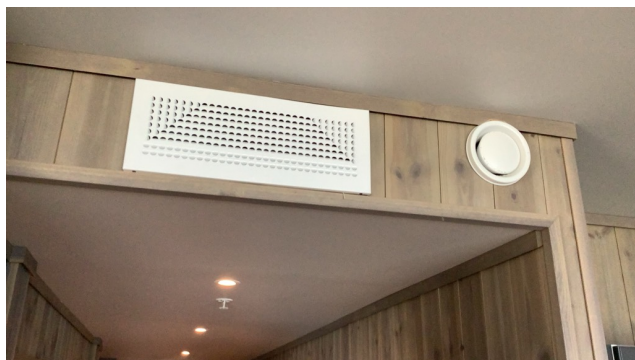
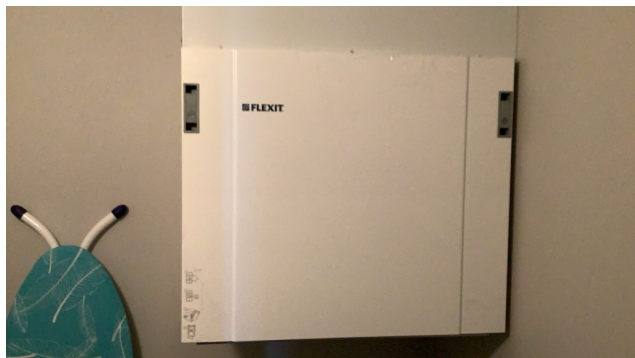
## TG 1 Ventilasjon

Boligen har balansert ventilasjon.

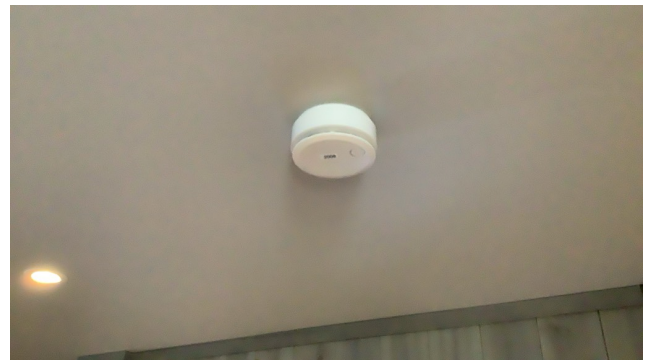
Leiligheten har installert sentral brannvarsling og sprinkleranlegg.  
Det er montert brannslukningsapparat.

1. Er det mangler for brannslukningsutstyr i boligen iht. forskriftskrav på søknadstidspunktet, men minst Byggeforskrift 1985?  
**Nei**
2. Er det skader på brannslukkingsutstyr eller er apparatet eldre enn 10 år?  
**Nei**
3. Er det mangler på røykvarsler i boligen iht. forskriftskrav på søknadstidspunktet, men minst Byggeforskrift 1985?  
**Nei**
4. Er det skader på røykvarslere?  
**Nei**
