# Tilstandsrapport

Kjedehus

Harstadrøet 131 D, 2034 HOLTER

Befaringsdato: 14.04.2025

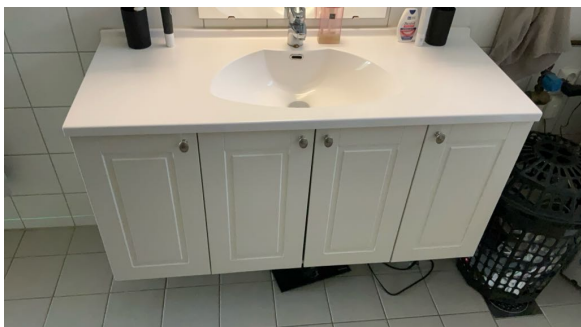
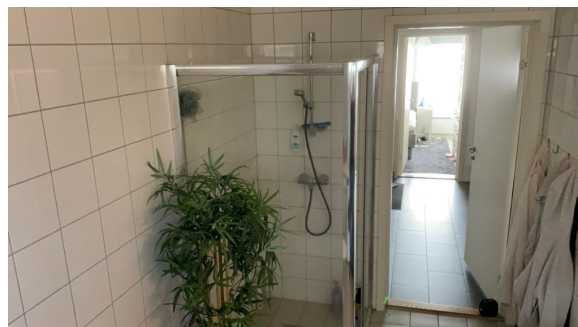
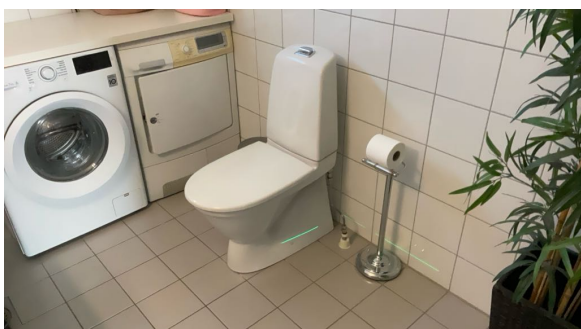
### 📍 TG 1 Sanitærutstyr og innredning

Tekniske installasjoner: Baderomsinnredning med profilerte glatte fronter, heldekkende servant og speil over med tilhørende belysning. Dusjhjørne med glassvegger. Gulvmontert toalett. Opplegg/plass til vaskemaskin. Det er varme i golv, ventil mekanisk avtrekk på vegg himling og tilluft i dør.

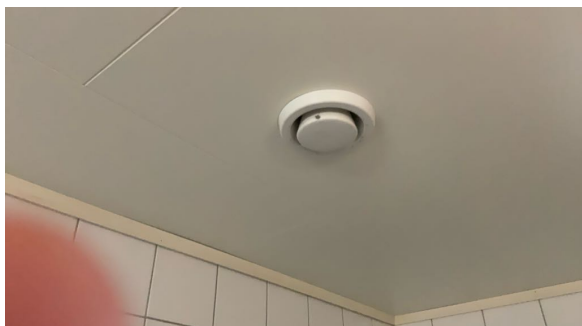
### 📍 TG 1 Ventilasjon

Mekanisk avtrekk, ventil i himling. Tilluft i dør.

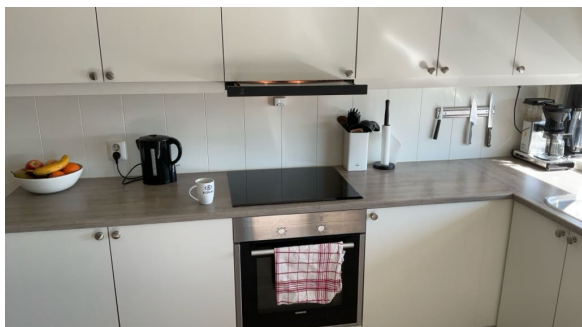
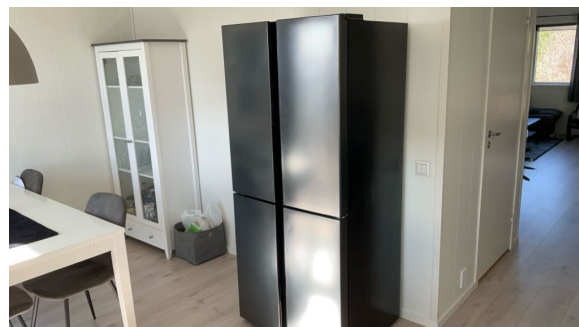
#### TG 1 Avtrekk

Kjøkkenventilator er montert over komfyr.

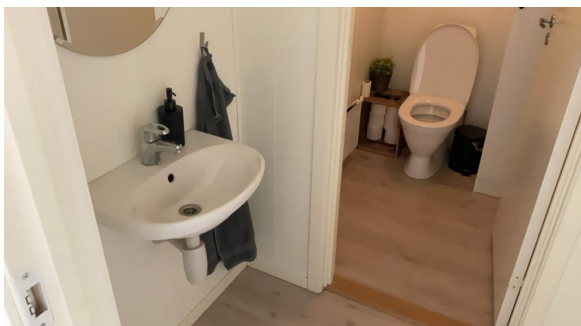
#### Te 1 Teknisk anlegg

Gulvmontert toalett og vask på vegg. Tekniske installasjoner ser ut til å oppfylle sin tiltenkte funksjon.

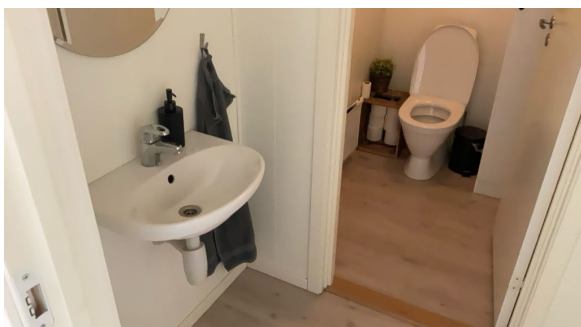
#### Te 1 Vannledninger

Synlige vannrør i: Kobber. Plast, rør-i-rør.  
Anlegget er ikke teknisk vurdert. Bygningssakkyndig er ikke VVS fagmann.

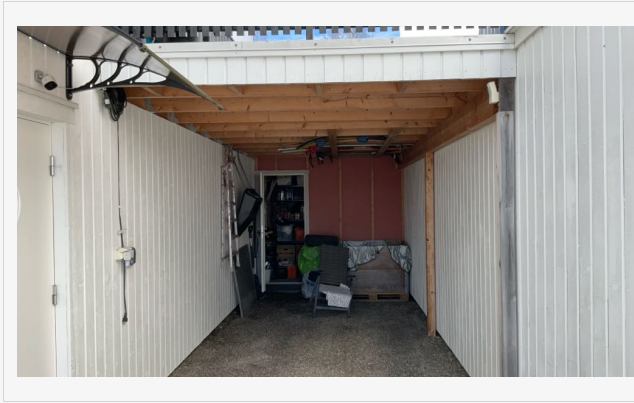
## Bod

Bod oppsatt på støpt grunnmur. Vegger er over bakken utført i trekonstruksjoner, utvendig malt trepanel. Flatt tak i trekonstruksjoner tekket med antatt membran. Ikke tilgjengelig for inspeksjon på befaringsdagen. Det er terrasse over bod. Dør i trevirke. Det er inngang fra carport, samt på baksiden av huset. Garasje, uthus o.l. er ikke teknisk vurdert på linje med bolighuset. Tilstandsgrad er derfor ikke angitt.
