Fulufjellet hytteområde 86, 2425 LJØRDALEN

**Pen, påkostet og moderne
familiehytte med god planløsning.
Ny i 2021. Flott utsikt. Skiløyper
rett utenfor. Elbil lader**

Oppdragsnr.: 1211240309

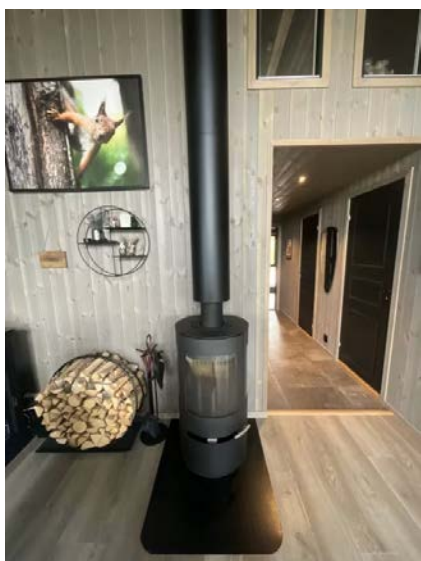
6.11 Ildsted/Skorstein

Viser ildsted montert i stue.

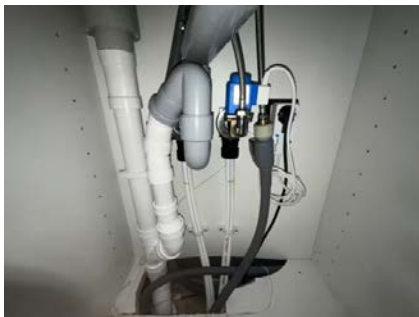
Avtrekk funksjonstestet med tilfredsstillende avtrekksfunksjon.

Viser vann og avløpsinstallasjoner under kum.

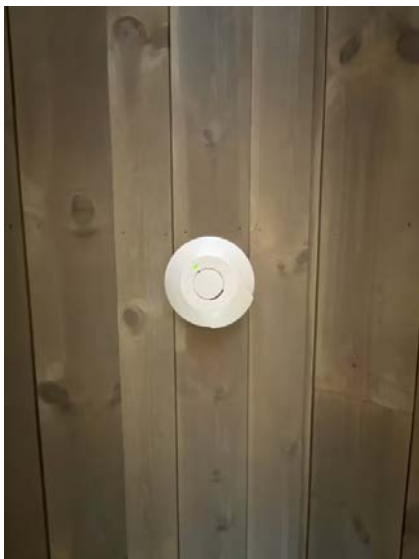
Viser brannvarsling i 2.etasje

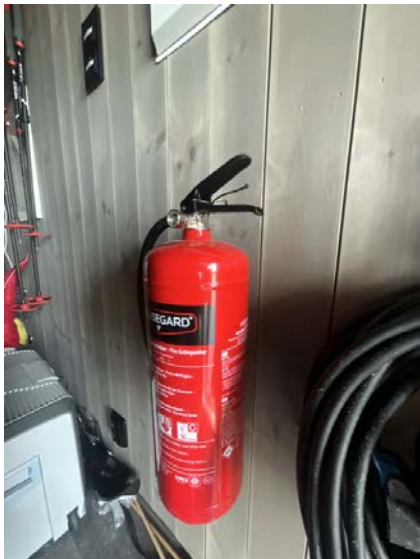
Viser brannslukningsapparat i bod.

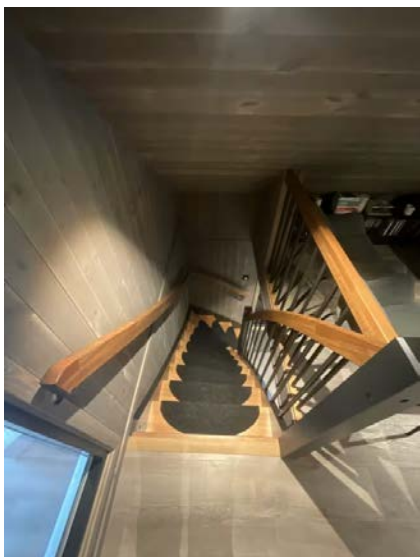
6.14 Trapp

Viser trapp mellom 1 og 2.etasje.

Ingen vesentlige avvik eller skader ble registrert.

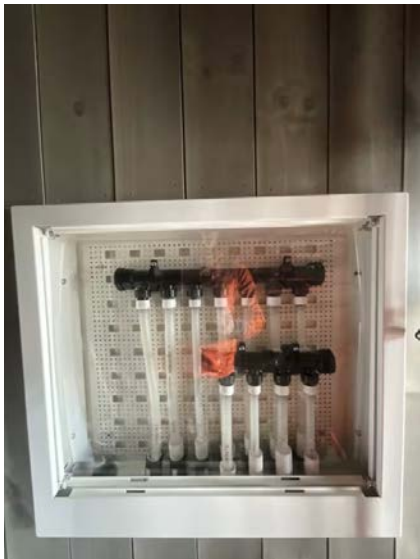
Ingen lekkasjer eller skader ble registrert, generelt anbefales regelmessig testing av hovedstoppekran for å kontrollere at den stenger ved en eventuell lekkasje.

Vannrør med rør i rør system fra fordelerskap plassert i utvendig bod og frem til sanitærinstallasjoner på badetrom og kjøkken.

Hovedstoppekran anbefales merket for god oversikt. Utvendige stikkledninger er ikke vurdert. Funksjon og tilstand må vurderes av fagmann.

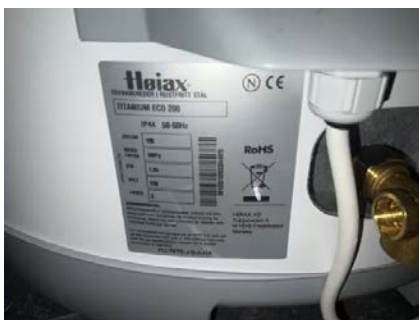
6.18 Varmtvannsbereder

Viser teknisk data på bereder.

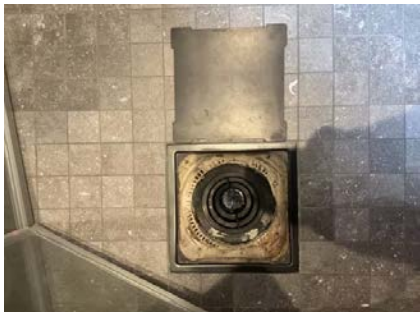
6.20 Våtrom

Viser sluk i dusjsonen.

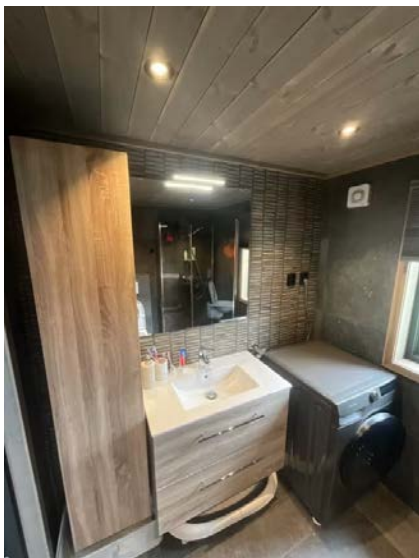
Vindu er plassert i våtsone. Karmlist og foringer på vindu er ikke fuktbestandig.

Viser baderomsinnredning og opplegg for vaskemaskin.

Vindu og karmlister bør overflatebehandles med en oljemaling og beskyttes for direkte vannsprut ved dusjing.
