# Tilstandsrapport

📍 Honerødveien 14, 3158 ANDEBU

# gnr. 288, bnr. 5, snr. 3

Rapportdato: 07.11.2023

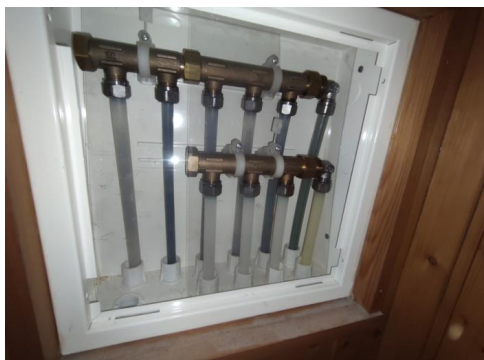
TG 1

Innvendige røropplegg fra kjeller til bad består av plastrør (rør i rør) og det er besiktiget i rørfordelerskap, plassert på bad.

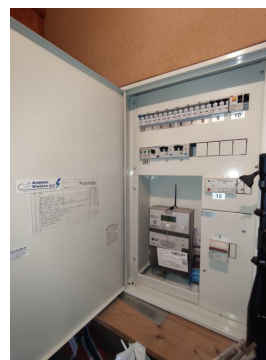
**Stedvise utskiftninger og oppgraderinger kan påregnes som følge av det normale vedlikeholdsbehov.**

**Kostnadsestimat er kun for elsjekk av anlegg.**
