Tilstandsrapport

Enebolig

Barlindbotn 466, 6940 EIKEFJORD

Befaringsdato: 25.09.2024

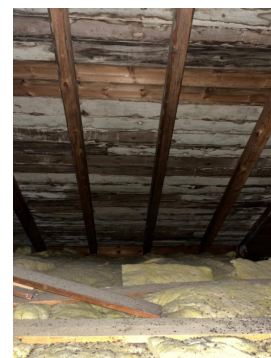
Vurdering av avvik:

- Det er påvist fuktskjolder/skader i takkonstruksjonen.
- Det er avvik:

- Det må gjøres nærmere undersøkelser.

Tiltak må påregnes

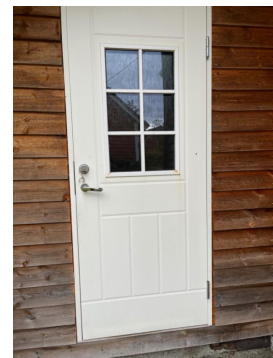
Vurdering av avvik:

- Det er påvist avvik rundt innsettingsdetaljer.

Konsekvens/tiltak

- Det bør gjøres tiltak for å lukke avviket.

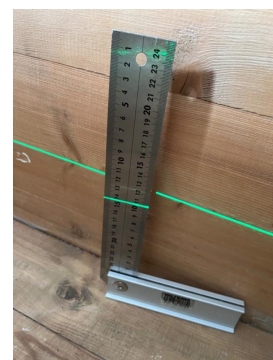
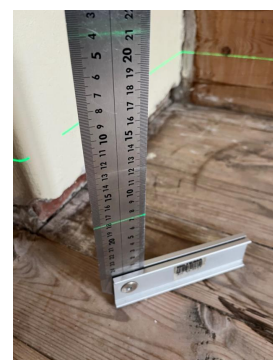
Etasjeskille i trebjelkelag fra byggeår er kontrollert for horisontalt avvik målt med laser.

Resultatet tilfredsstillende ikke dagens krav til avvik.

Vurdering av avvik:

Estimat gjelder nærmere utredning av årsak og mulige tiltak

Kostnadsestimat: 10 000 - 50 000

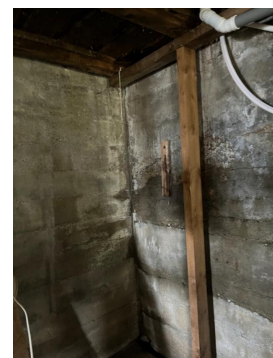
! TG 2 Radon

Vurdering av avvik:

Nærmere undersøkelse anbefales, tiltak må påregnes
Estimat gjelder nærmere utredning

Kostnadsestimat: 10 000 - 50 000

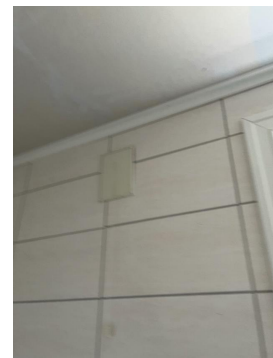
TG 1 Sanitærutstyr og innredning

Konsekvens/tiltak

- Elektrisk avtrekksvifte bør monteres for å lukke avviket.

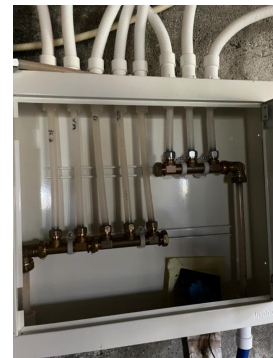
TG IU Tilliggende konstruksjoner våtrom

Konsekvens/tiltak

- Rørkurser på rør-i-rør system bør merkes.

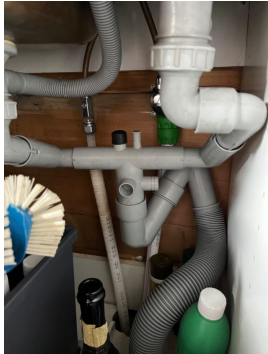
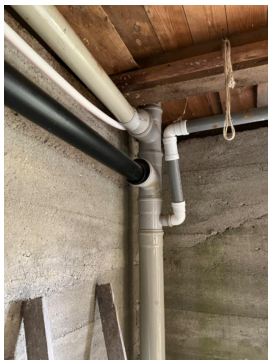
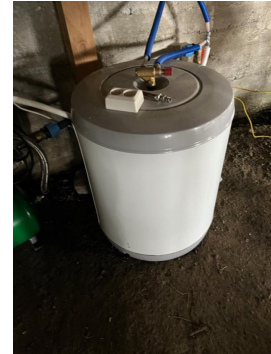
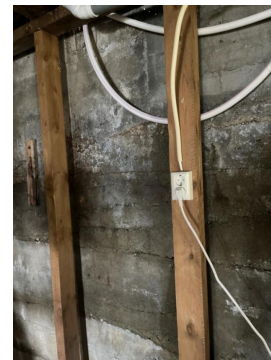
! TG 2 Avløpsrør

Vurdering av avvik:

Innhent dokumentasjon om mulig.
