Tilstandsrapport

Rekkehus

Staselinveien 7, 4326 SANDNES

Oppdragsnr.: 12162-1646

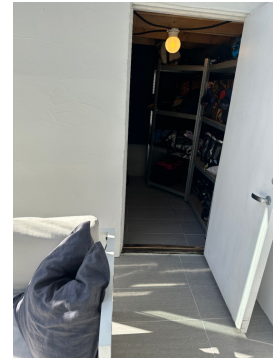
Det er spor etter utettheter over boddør (terrassebod) denne er også noe fuktskadet.

Utbedring må påregnes.

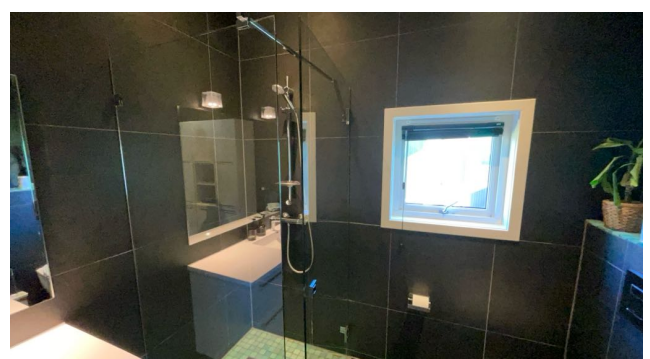
3. ETASJE > BAD

- Det er vindu/dør med ikke fuktbestandige materialer i våtsonen (ved vask, dusj, badekar, osv.), løsningen eller byggematerialet er uegnet

- Det må gjøres tiltak for å lukke avviket.

Overgang mellom dørkarm og membran anbefales kontrollert for å unngå skade etter vannsøl i dette området.

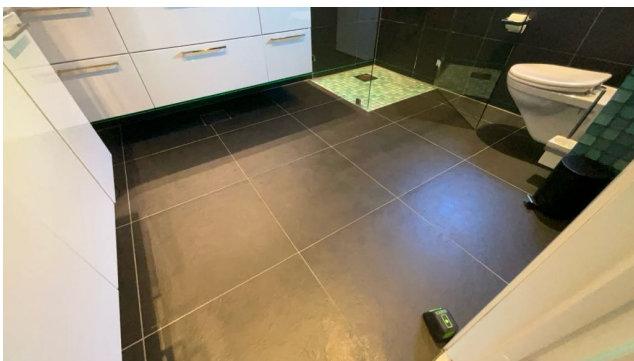
- Det er påvist at høydeforskjell fra topp slukrist til gulv/synlig topp membran ved dørterskel er mindre enn 25 mm.
- Det er påvist at noen fliser har bom (hulrom under).
- Det er påvist avvik i fallforhold til sluk i forhold til krav i forskrift på byggetidspunktet.

- Våtrommet fungerer med dette avviket.
