# Tilstandsrapport

Enebolig

Nordre hovedgårds vei 10, 4621

Oppdragsnr.: 20924-2421

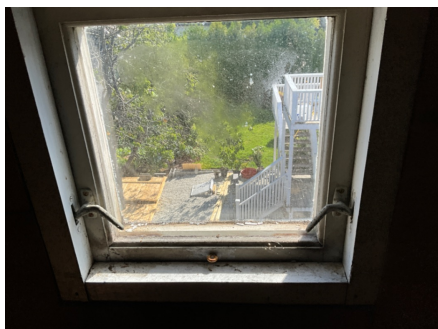
- Karmene i vinduer er slitte og det er sprekker i treverket.
- Tilstandsgrad 2 gis når bygningsdelen har vesentlige avvik. Bygningsdelen skal enten ha feil utførelse, en skade eller symptomer på skade, sterk slitasje eller nedsatt funksjon. Graden gis når bygningsdelen trenger vedlikehold eller tiltak i nær fremtid. Graden skal også brukes når delen er gammel og det er grunn til å varsle om faren for skader på grunn av alderen, eller når det er grunn til å overvåke delen spesielt på grunn av fare for større skader eller følgeskader.

- Det må påregnes noe vedlikehold og at enkelte vinduer må skiftes ut.

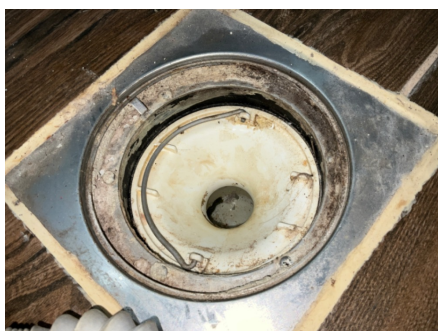
## 1. ETASJE > BAD/VASKEROM

### TG 1 Sluk, membran og tettesjikt

Det er plastsluk og smøremembran med ukjent utførelse.

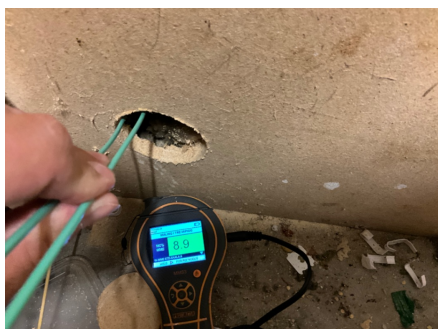
## UNDERETASJE > VASKEROM

### TG 0 Tilliggende konstruksjoner våtrom

Hulltaking er foretatt uten å påvise unormale forhold. Hulltaking er foretatt ved/i boden bak våtsone for vasken. Fuktkvotemåling (vekt%) i konstruksjonen ble målt til 8.

Hulltaking gir begrenset adgang til visuell kontroll/måling av et lokalt område på badet, og det kan dermed ikke med sikkerhet utelukkes at det foreligger skjulte avvik eller skader i øvrige deler av konstruksjonen.

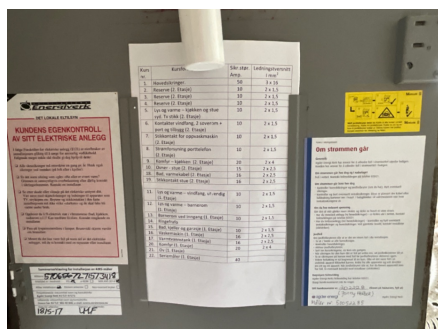
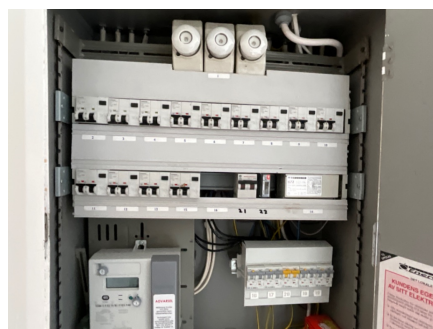
EL-anlegg har lang levetid om ikke det belastes mer enn beregnet. Deler av anlegget er fra byggeår.

Anbefaler utvidet el kontroll.
