Innholdsrik enebolig med nyere bad, solrik tomt og mulighet for utleie i underetasjen

Velkommen til Nordre Hovedgårdsvei 10 - en romslig enebolig i et attraktivt boligområde med nærhet til servicetilbud og gode kollektivforbindelser.

Anslag på utbedringskostnad

Spesielt for dette oppdraget/rapporten

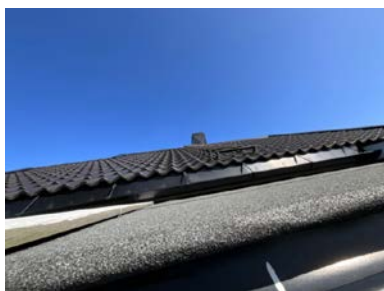
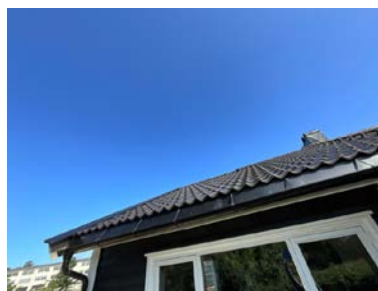
TG 2 Nedløp og beslag

Takrenner, nedløp og beslag av metall.

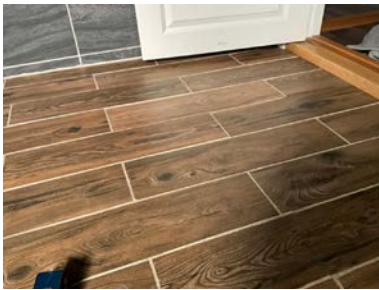
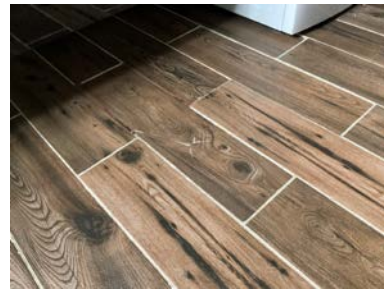
1. ETASJE > BAD/VASKEROM

TG 1 Sluk, membran og tettesjikt

Det er plastsluk og smøremembran med ukjent utførelse.

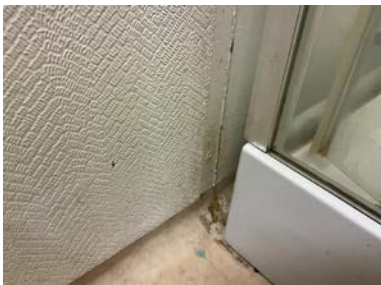
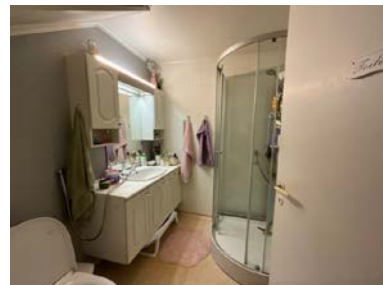
UNDERETASJE > BAD

TG 2 Overflater Gulv

- Det er påvist at gulvoverflaten har sprekker.
- Det er påvist avvik på varmekilde.

- Skader på varmekilde kan medføre et reparasjonsbehov hvor tettesjiktet i ytterste konsekvens må fornyes. En fornyelse er ofte forbundet med høye kostnader.
- Sprekker i et vinylbelegg kan føre til at vann trekker ned i gulvkonstruksjonen med påfølgende fukt/råteskader.

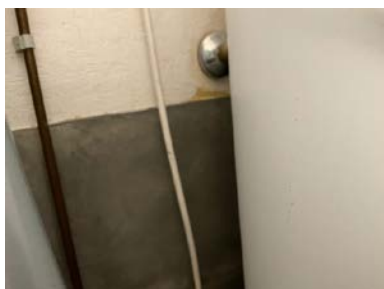
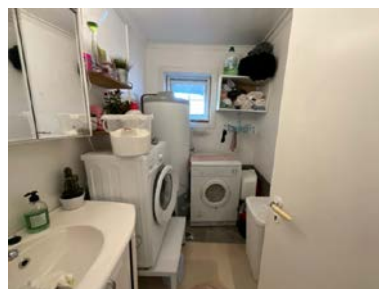
UNDERETASJE > VASKEROM

- Det er påvist at gulvoverflaten har sprekker.
- Det er påvist avvik på varmekilde.

- Skader på varmekilde kan medføre et reparasjonsbehov hvor tettesjiktet i ytterste konsekvens må fornyes. En fornyelse er ofte forbundet med høye kostnader.

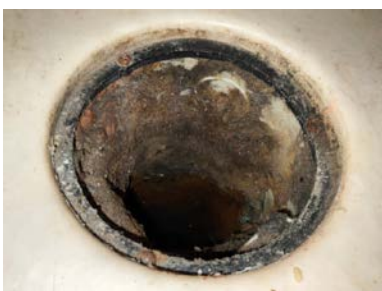
UNDERETASJE > VASKEROM

TG 1 Sanitærutstyr og innredning

- Dersom avviket ikke utbedres vil det være fare for dårlig luftskifting og resultere i høy luftfuktighet og utvikling av skader.
- Dårlig ventilasjon på et våtrom kan føre til alvorlige konsekvenser som fuktskader og muggvekst.

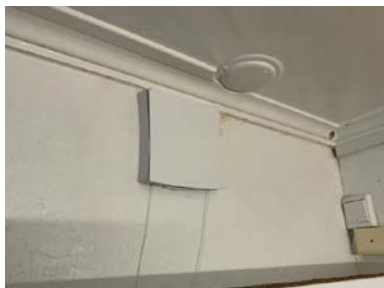
UNDERETASJE > VASKEROM

Tilleggende konstruksjoner våtrom

Hulltaking er foretatt uten å påvise unormale forhold. Hulltaking er foretatt ved/i boden bak våtsone for vasken. Fuktkvotemåling (vekt%) i konstruksjonen ble målt til 8.

Hulltaking gir begrenset adgang til visuell kontroll/måling av et lokalt område på badet, og det kan dermed ikke med sikkerhet utelukkes at det foreligger skjulte avvik eller skader i øvrige deler av konstruksjonen.

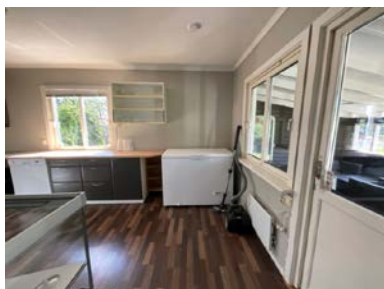
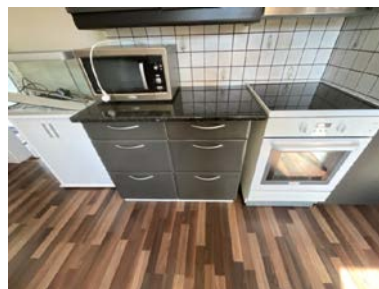
1. ETASJE > KJØKKEN

- Det er påvist fuktskjolder i overflater.

- Overflater må utbedres eller skiftes.

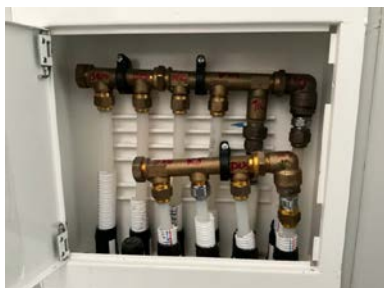
TG 2 Avløpsrør

- I forbindelse med oppgradering av våtrom vil det være naturlig med utskiftning av rør.
- Eldre avløpsrør har blant annet større sannsynlighet for lekkasjer, noe som kan føre til omfattende og kostbare vannskader i boliger.
