# Tilstandsrapport

Enebolig

Slåttsvegen 3, 2386 BRUMUNDDAL

Befaringsdato: 10.06.2025

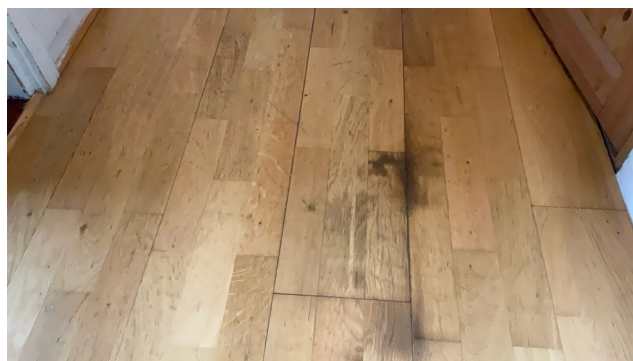
- Overflater må utbedres eller skiftes.

Varierende tiltak må påregnes, med nyetableringer og oppgraderinger, må sjekkes ytterligere. Krav til ny innvendig standard vil variere fra person til person, bør påregne utbedring.

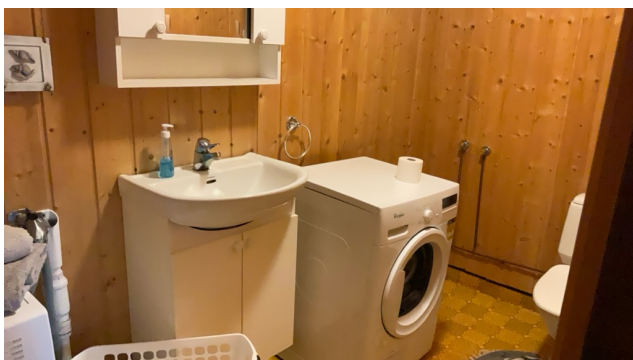
### UNDERETASJE > BAD

Bad fra byggeåret. Aktuell byggeforskrift er byggeforskrifter fra før 1997. Dokumentasjon: ingen dokumentasjon. Delevegg i støpte konstruksjoner bak panel gjorde at fuktmåling ikke lar seg gjennomføre. Observert plast på mur inne i hulltakingen.

#### ! TG IU Tilliggende konstruksjoner våtrom

Delevegg i støpte konstruksjoner bak panel gjorde at fuktmåling ikke lar seg gjennomføre. Observert plast på mur inne i hulltakingen.

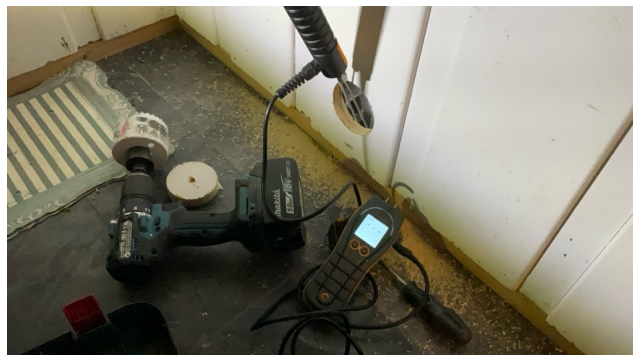
### 1.ETASJE > BAD

49 år gammelt bad må oppgraderes, eldre gulvbelegg blir porøse og kan sprekke opp. Må påregne forvitringsskader i belegget, er da ikke lenger vanntett.  
Produsenter opplyser om normal brukstid på rundt 25 år.

#### ! TG 3 Generell

Konsekvens: Fare for følgeskader ved utett bad.

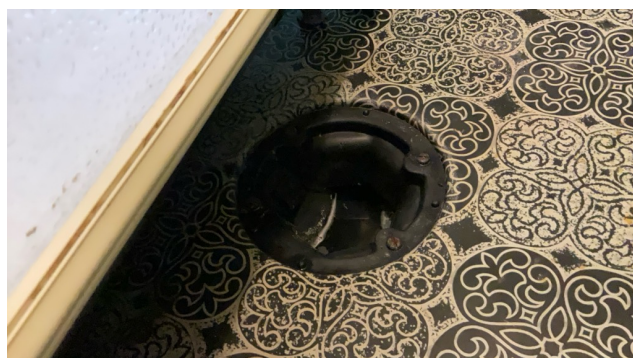
### 1.ETASJE > BAD

Bad fra byggeåret. Aktuell byggeforskrift er byggeforskrifter fra før 1997. Dokumentasjon: ingen dokumentasjon. Hulltaking er foretatt uten å påvise unormale forhold. Hulltaking er foretatt ved/i i gang bak dusj. Ingen registrerte avvik i forbindelse med fukt der hvor kontrollen ble utført, men merk at kontrollen kun er utført som en stikkprøve og at dette ikke friskmelder hele badets konstruksjon.

#### ! TG 0 Tilliggende konstruksjoner våtrom

Hulltaking er foretatt uten å påvise unormale forhold. Hulltaking er foretatt ved/i i gang bak dusj. Ingen registrerte avvik i forbindelse med fukt der hvor kontrollen ble utført, men merk at kontrollen kun er utført som en stikkprøve og at dette ikke friskmelder hele badets konstruksjon.

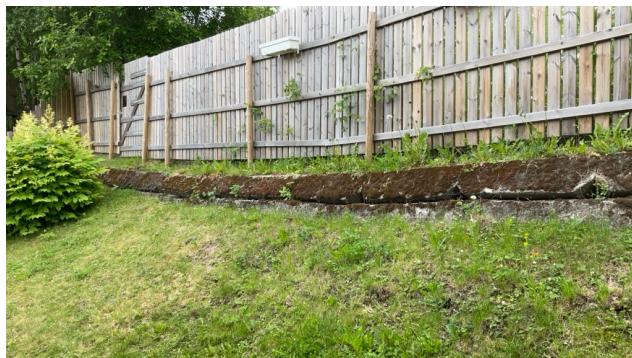
### ! TG 3 Terrengforhold

Terrengtet faller mot bygget på oversiden.

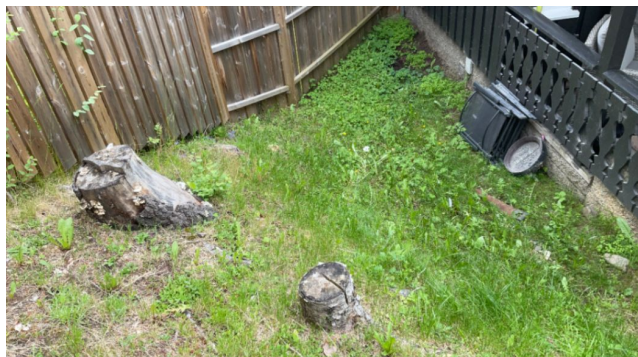
## TG 2 Utvendige vann- og avløpsledninger

Det er offentlig vann og avløp via private stikkledninger.
