Slåttsvegegen 3, 2386 BRUMUNDDAL

**BRUMUNDDAL - Fin enebolig med 4  
soverom. Rolig og barnevennlig  
beliggenhet.**

# Tilstandsrapport

Befaringsdato: 10.06.2025

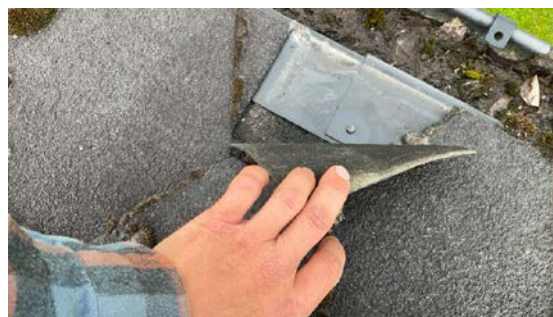
- Taktekking: Mer enn halvparten av forventet brukstid er passert på taktekkingen. Mer enn halvparten av forventet brukstid er passert på undertak. Det er påvist råteskader. Råteskadet undertak ved forkantblekk, synlig fra veranda. Råteskadet forkanbord. Synlige skjevheter i takkonstruksjonen sett utenifra i overgang tak og overbygg over veranda. Flere synlige spiker og løse ender på taktekkingen. Eier opplyser om drypplekkasje i himling i rommet bak kjøkkenet ved kraftig nedbør, ingen synlige avvik funnet på loft i det aktuelle området, men det kan skyldes utette skjøter i taktekkingen og synlige spiker, må sjekkes ytterligere.

Løs og morken takteking

Må påregne utskifting av takteking, undertak og beslagsløsninger.

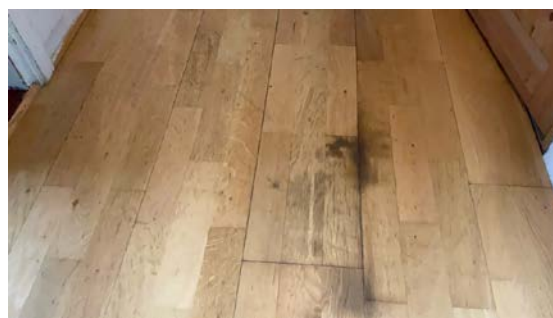
- Overflater må utbedres eller skiftes.

Variierende tiltak må påregnes, med nyetableringer og oppgraderinger, må sjekkes ytterligere. Krav til ny innvendig standard vil variere fra person til person, bør påregne utbedring.

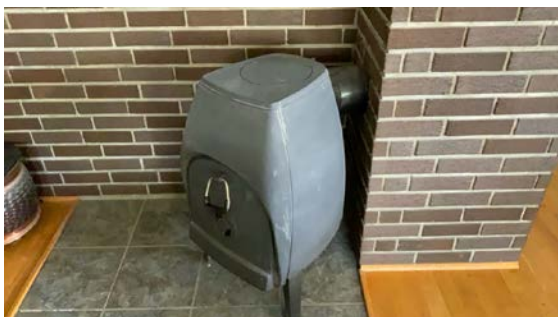
Eldre piper vil ofte ha forvitningskader.

Bør påregne rehabilitering av pipe, med nytt røykrør, sotluke og overganger, pga. alder.

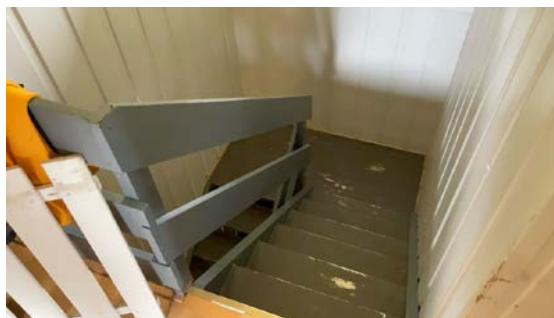
- Åpninger er såpass store at det ut ifra sikkerhetsmessige forhold anbefales å lage mindre åpninger.
- Rekkverket er såpass lavt at det på grunn av sikkerhetsmessige forhold anbefales økning av høyde.

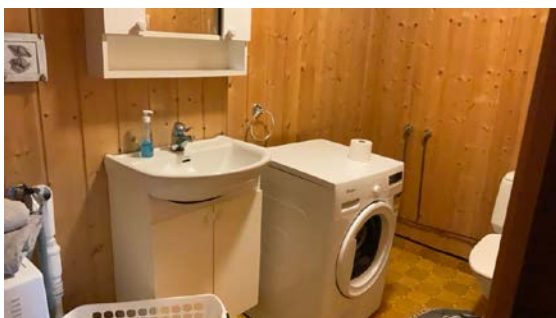
- Våtrommet må oppgraderes for å tåle normal bruk etter dagens krav. 49 år gammelt bad må oppgraderes, eldre gulvbelegg blir porøse og kan sprekke opp. Må påregne forvitringsskader i belegget, er da ikke lenger vanntett. Produsenter opplyser om normal brukstid på rundt 25 år.

- Våtrommet må totalrenoveres. Alle forhold med tettesjikt, våtsone, sluk m.m. må dokumenteres.
- Manglende oppgradering av våtrommet medfører høy risiko for at konstruksjonene ikke vil tåle vanlig bruk av vann eller lekkasjer. Dette kan føre til fuktskader på tilstøtende konstruksjoner.

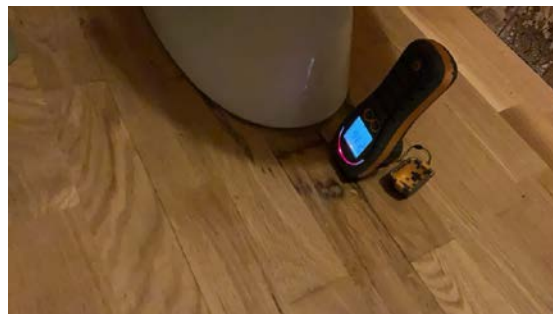
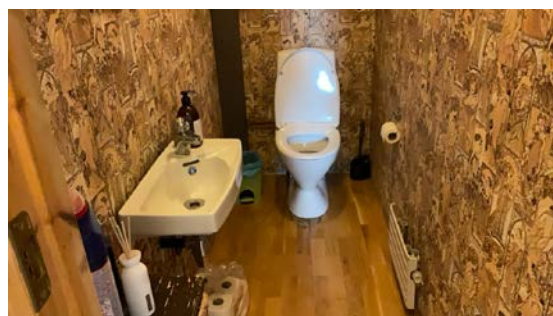
Toalett skiftet i 2019 pga lekkasje, fortsatt enkelte fuktmerker i gulvet rundt toalett med utslag på fukt ved fuktmålinger.

Fare for videre utvikling.

- Gjennomføre ytterligere undersøkelser og foreta utbedring av skade.

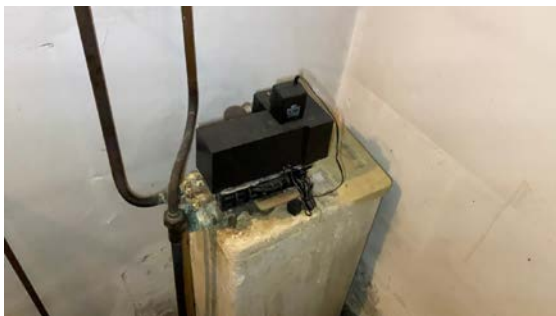
Anlegget har som formål å hindre avleiringer i rør og varmtvannsbereider og må skiftes/utbedres.

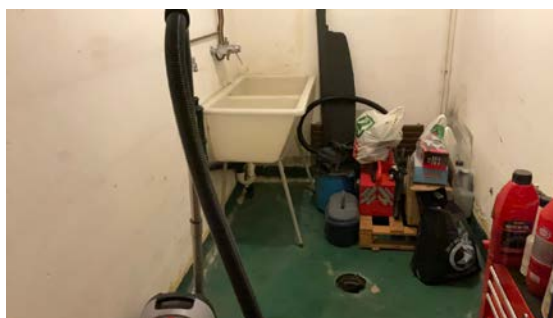
## TG 2 Vaskekjeller

Eldre gulvbelegg direkte på betonggulv, stenger fuktigheten inne og har blitt mørkent.

Bør sikres for følgeskader ved eventuell vannlekkasje. Sjekkes nærmere.

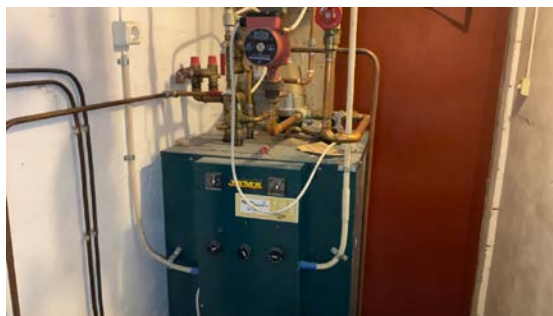
## TG 2 Varmesentral

Det er installert oljefyringsanlegg ombygd til biofyringsanlegg, dokumentasjon foreligger.

- Det er ikke behov for utbedringstiltak siden varmesentralen fungerer i dag, men ut ifra alder kan skader plutselig oppstå på eldre anlegg.

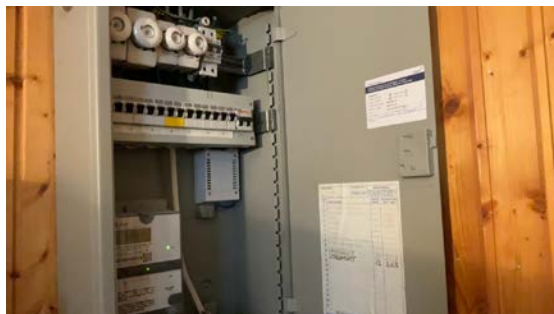
Sikringsskap hoveddel.

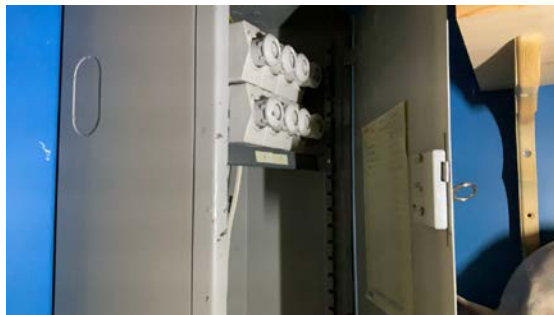
Sikringsskap hybel.

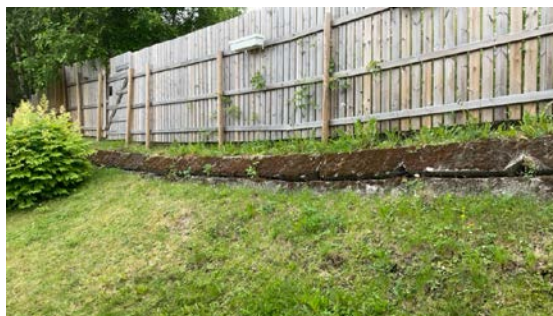
Situasjonen må følges med over tid og foreta utbedringer hvis skjevhetene forverrer seg.

Fare for ytterligere skjevheter, sjekkes ytterligere.

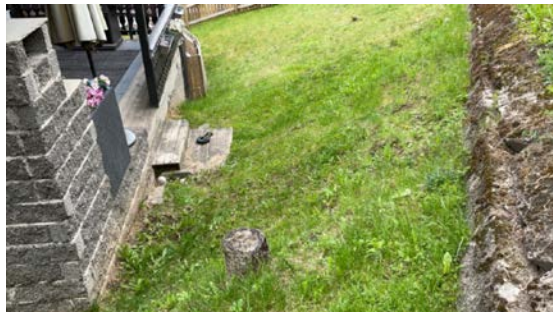
### ⓘ TG 3 Terrengforhold

Terrengtet faller mot bygget på oversiden.

Påse at overvann ikke renner/ blir værende inn mot bygget. Terrengtet bør senkes, drensgrøft bør etableres.
