Slåttsvegegen 3, 2386 BRUMUNDDAL

**BRUMUNDDAL - Fin enebolig med 4  
soverom. Rolig og barnevennlig  
beliggenhet.**

# Tilstandsrapport

Befaringsdato: 10.06.2025

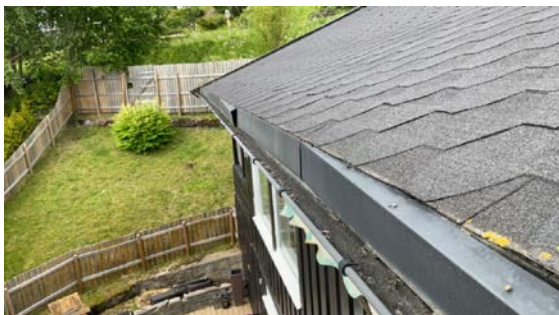
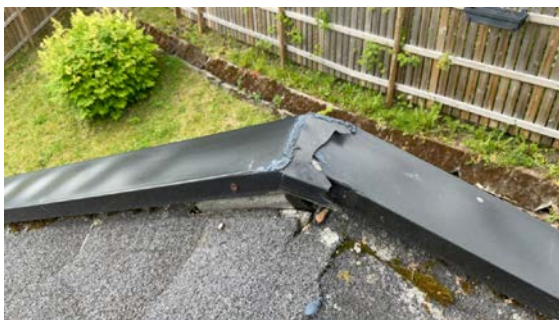
- Råteskader i bordkledningen kan fortsette å utvikle seg både i tillegg til bordkledning og til bakenforliggende veggkonstruksjon, dersom en ikke foretar tiltak.

Må påregne vedlikehold og utskiftninger. Konsekvens, ytterligere skader vil oppstå om tiltak ikke utføres. Sjekkes ytterligere.

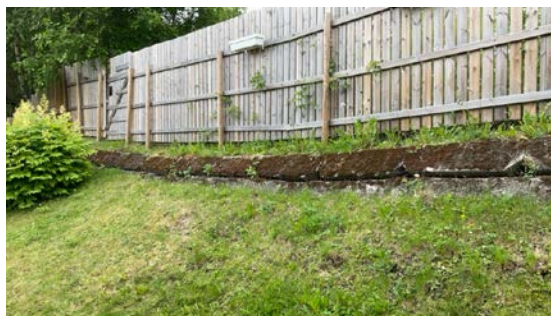
Terrengtet faller mot bygget på oversiden.

Påse at overvann ikke renner/ blir værende inn mot bygget. Terrengtet bør senkes, drenggrøft bør etableres.
