Slåttsvegen 3, 2386 BRUMUNDDAL

**Praktisk enebolig med 4 soverom.  
2 bad. Sentral og barnevennelig  
område.**

# Tilstandsrapport

Befaringsdato: 10.06.2025

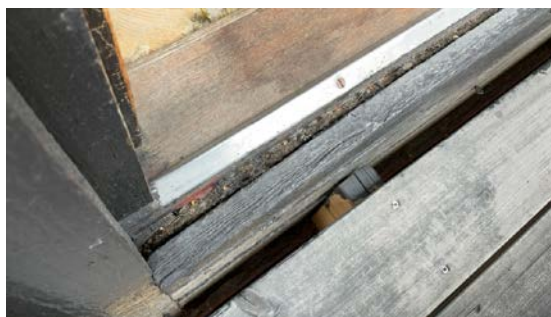
Utett mellom utvendig tetting og karm.

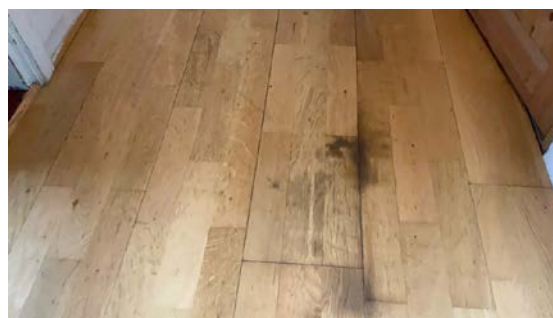
- Etasjeskille/gulv mot grunn: Det er målt høydeforskjell på mellom 15-30 mm gjennom hele rommet. Tilstandsgrad 2 gis med bakgrunn i standardens krav til godkjente måleavvik. Målt høydeforskjell på 15 mm på stue.

### TG 2 Etasjeskille/gulv mot grunn

Etasjeskiller er av betongelementer.

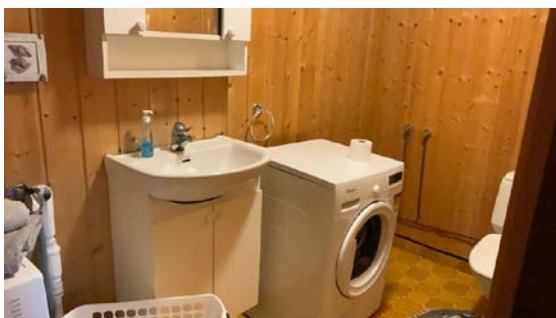
### UNDERETASJE > BAD

#### Tilliggende konstruksjoner våtrom

Delevegg i støpte konstruksjoner bak panel gjorde at fuktmåling ikke lar seg gjennomføre. Observert plast på mur inne i hulltakingen.

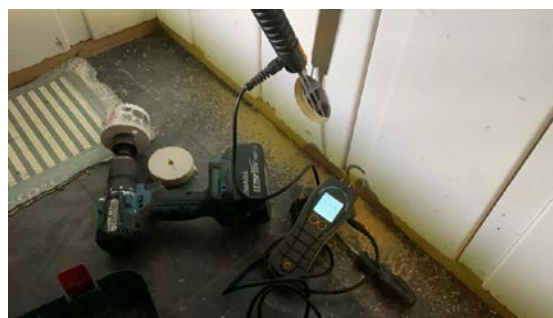
### 1.ETASJE > BAD

- Våtrommet må oppgraderes for å tåle normal bruk etter dagens krav. 49 år gammelt bad bør oppgraderes, eldre gulvbelegg blir porøse og kan sprekke opp. Må påregne forvitringsskader i belegget, er da ikke lenger vanntett. Produsenter opplyser om normal brukstid på rundt 25 år.

- Manglende oppgradering av våtrommet medfører høy risiko for at konstruksjonene ikke vil tåle vanlig bruk av vann eller lekkasjer. Selv om det er dusjkabinett, er det fortsatt en betydelig risiko for at våtrommets konstruksjoner ikke tåler lekkasjer. Dette kan føre til fuktskader på tilstøtende konstruksjoner.
- Våtrommet må totalrenoveres. Alle forhold med tettesjikt, våtsone, sluk m.m. må dokumenteres.

Konsekvens: Fare for følgeskader ved utett bad.

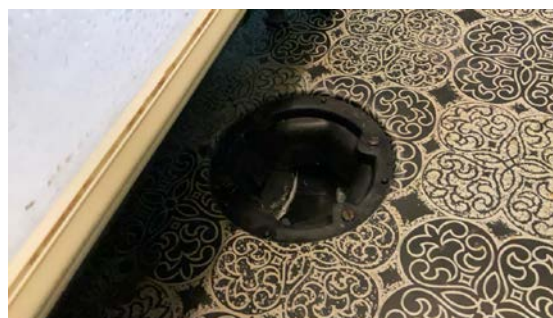
### 1.ETASJE > BAD

#### Tilliggende konstruksjoner våtrom

Hulltaking er foretatt uten å påvise unormale forhold. Hulltaking er foretatt ved/i i gang bak dusj. Ingen registrerte avvik i forbindelse med fukt der hvor kontrollen ble utført, men merk at kontrollen kun er utført som en stikkprøve og at dette ikke friskmelder hele badets konstruksjon.

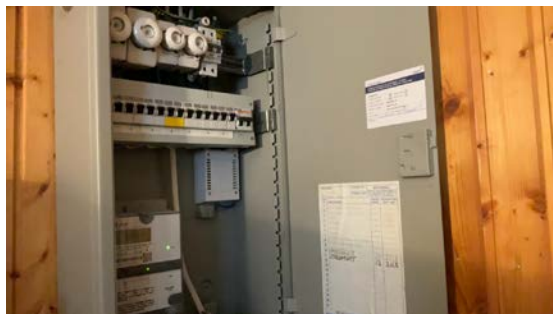
Sikringsskap hoveddel.

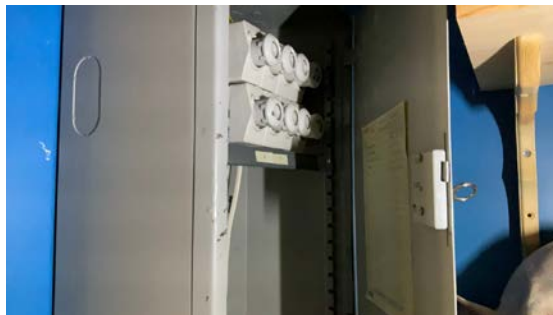
Sikringsskap hybel.

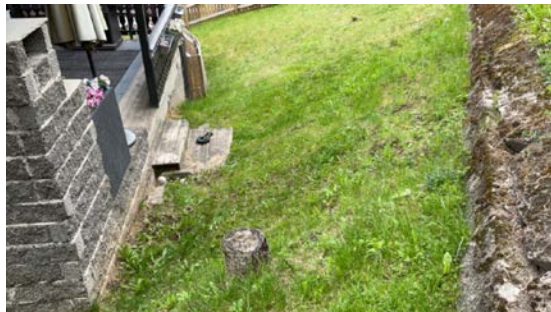
### ⓘ TG 3 Terrengforhold

Terrengtet faller mot bygget på oversiden.

Påse at overvann ikke renner/ blir værende inn mot bygget. Terrengtet bør senkes, drenggrøft bør etableres.
