Tilstandsrapport

Fritidsbolig

Kvinavegen 19, 4473 KVINLOG

Befaringsdato: 09.01.2025

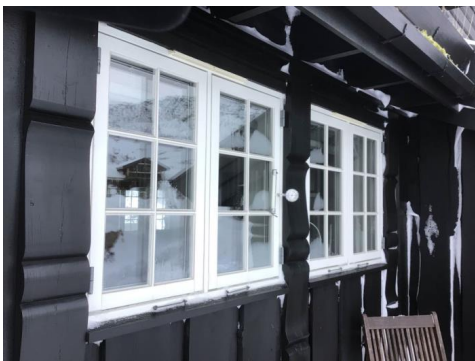
TG 2 Dører

Malt ytterdør med glass og malte tett bod dører
Malt tofløyet balkongdør i fra stue med høy brystning

Skade i inngangsdør etter dør klinke fra boddør

- Det er påvist avvik som tilsier at det bør foretas tiltak på enkelte dører.

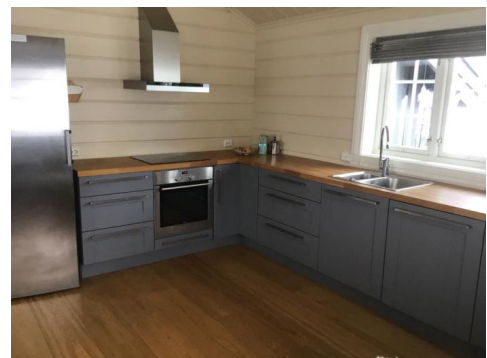
ETASJE > STUE/KJØKKEN

! TG 1 Avtrekk

Mekanisk avtrekk og tilluft med luftespalte under dør e.l må etableres.

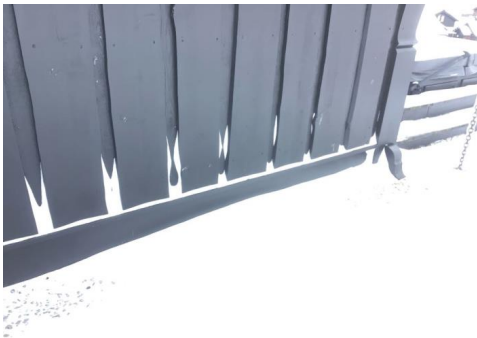
! TG IU Terrengforhold

Terrengforhold er snødekket og ikke nærmere vurdert
