# Tilstandsrapport

Fritidsbolig

Kvinavegen 19, 4473 KVINLOG

Befaringsdato: 09.01.2025

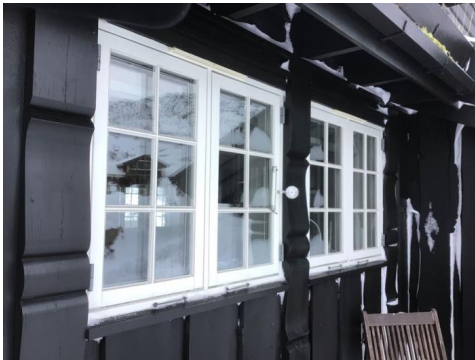
## TG 1 Vinduer

Malte to rams trevinduer med 2lags glass, faste vinduer med utenpåliggende sprosse i boder  
To vinduer i stue er byttet i 2024

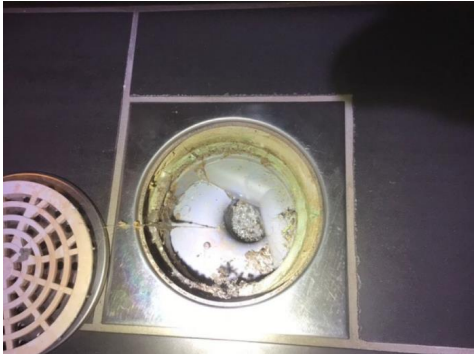
### ! TG 2 Sanitærutstyr og innredning

- Det er ikke påvist tilfredsstillende løsning for å synliggjøre lekkasje fra innebygget sistene.

- Ved implementering av innebygget sistene var det ikke krav om lekkasjesikring, konstruksjonen bør jevnlig observeres.

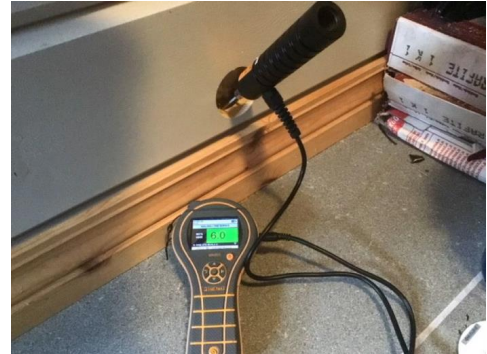
Hulltaking utført i bod bak dusj.

Ikke påvist unormale fuktverdier på kontrollert område. 6 vektprosent

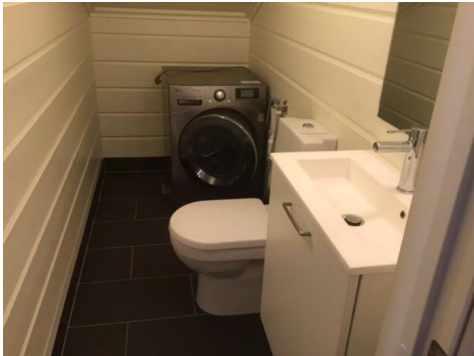
### ! TG 1 Avtrekk

Mekanisk avtrekk og tilluft med luftespalte under dør e.l må etableres.

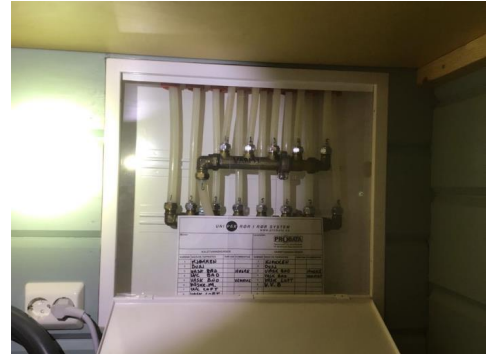
### ! TG 1 Vannledninger

Vannskap med dreneringshull for lekkasje med rør i rør montert i skap i gang.

Vannmåler og stoppekran montert under vannskap

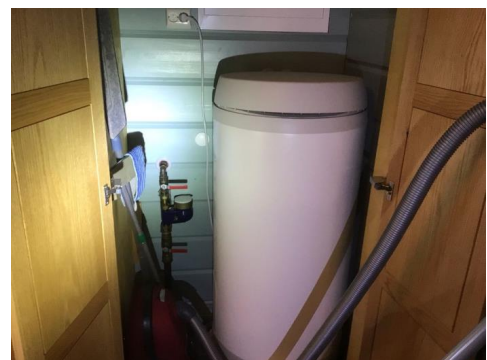
### ! TG 1 Varmtvannstank

200 liters varmtvannstank plassert i skap i gang.
