# Enebolig med flott utsiktsbeliggenhet - Godt vedlikeholdt - Garasje - 4 soverom

# Tilstandsrapport

gnr. 18, bnr. 146

Befaringsdato: 04.11.2025

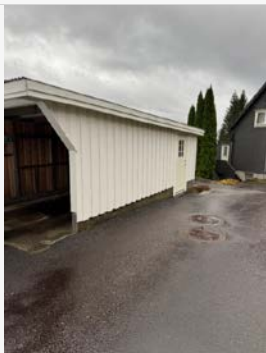
### Garasje

Enkel garasje på 18 m2 som er godt vedlikeholdt.  
Det ble skiftet kledning og tak i 2022.  
El-billader er montert.

Bygget er ikke tilstandsvurdert ihht Forskrift til avhendingslova og NS3600. Dette er kun en enkel beskrivelse.
