# Tilstandsrapport

Enebolig

Vedenveien 15, 1791 TISTEDAL

Befaringsdato: 24.03.2025

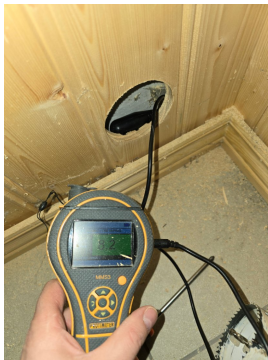
Veggene har panel og det er flis på gulv. Hulltaking er foretatt uten å påvise unormale forhold.

Hulltaking er foretatt i bod i kjeller. Fuktkvotemåling (vekt%) i konstruksjonen ble målt til 8.

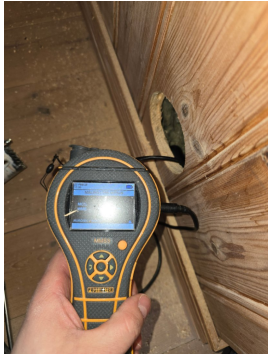
Ingen utslag på skadelig fukt i bunnsvill mot baderommet ved fuktmålinger.

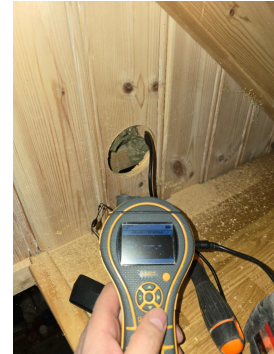
### ! TG 1 Tilliggende konstruksjoner våtrom

Hulltaking er foretatt uten å påvise unormale forhold.  
Hulltaking er foretatt i kjellernedgang.  
Ingen utslag på skadelig fukt ved fuktmålinger i bunnsvill mot vaskerommet.
