# Tilstandsrapport

Enebolig

Brennavegen 2 , 2040 KLØFTA

Befaringsdato: 02.03.2026

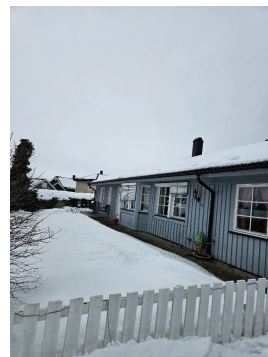
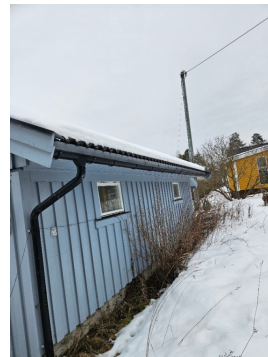
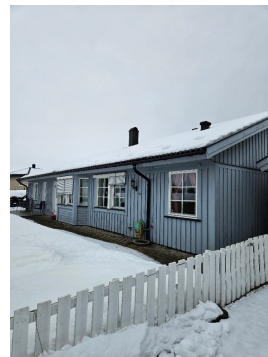
Risiko: Det kan gi øker risikoen for at snø og is kan rase ned og skade personer og dyr.

Anbefalt tiltak: Det anbefales å vurdere å montere snøfangere, utført av fagperson.

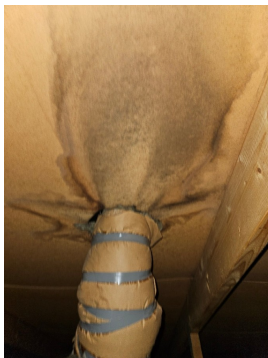
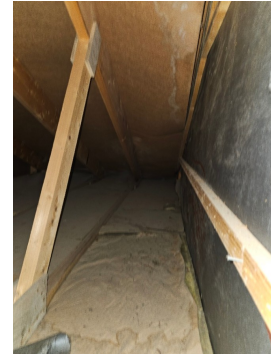
- Det er begrenset/dårlig ventilering av takkonstruksjonen.
- Det er påvist fuktskjolder/skader i takkonstruksjonen.

Det er også fukt skjolder, svertesopp i undertaket og suplater buler vesentlig ned.

Risiko: Kondens kan gi økt fuktbelastning og risiko for mugg- og råteskader over tid.

Anbefalt tiltak: Det anbefales å vurdere luftutskiftingen i på loftet, eventuelt ved befaring av fagperson, for å redusere risiko for kondens.

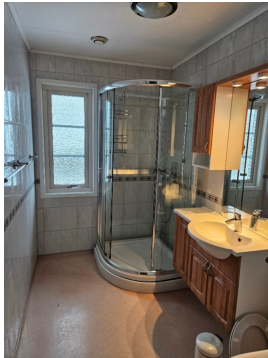
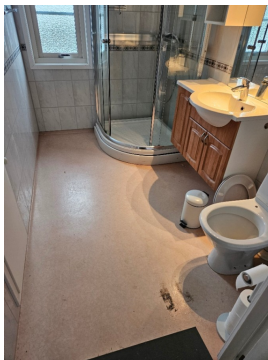
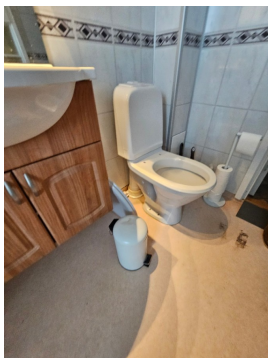
Risiko: Dette gir en økt risiko for svekkelse i materialenes overflate og tetthet.

Konsekvens: Forholdet kan medføre behov for utbedring eller utskifting.  
Anbefalt tiltak: Det anbefales å undersøke nærmere, utført av fagperson, for å avklare omfang og behov for eventuelt utbedring.

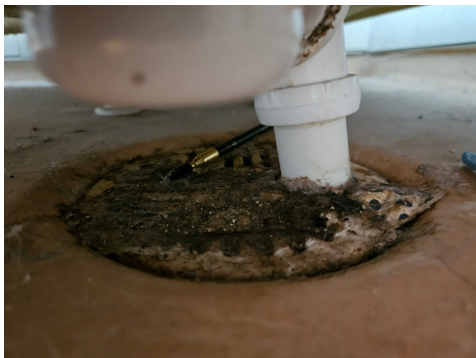
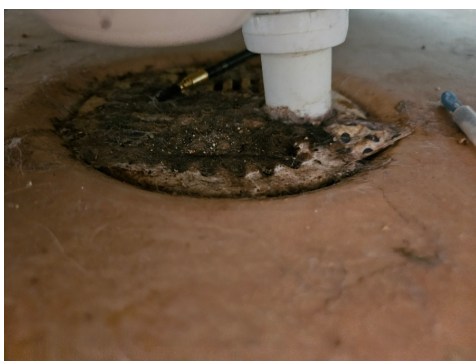
Konsekvens: Forholdet kan medføre behov for utbedring eller utskifting.

Anbefalt tiltak: Det anbefales å undersøke sluket under dusjkabinettet ytterligere, utført av fagperson, for å avklare omfang og behov for eventuelt utbedring.

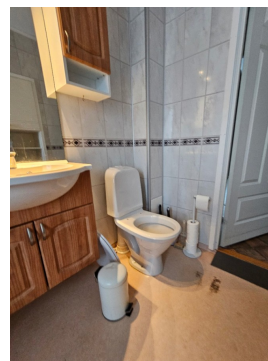
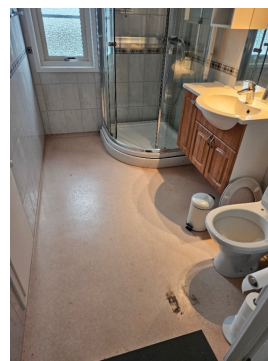
Kraner i servantskap er testet, uten at det ble registrert noe avdrupp fra vannrør.

Anbefalt tiltak: Det anbefales å gjennomføre ytterligere undersøkelser, utført av fagperson, for å avklare årsak og eventuelt behov for utbedring.

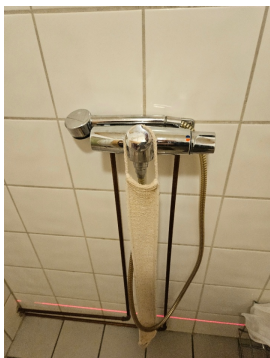
Konsekvens: Forholdet kan medføre behov for utbedring eller utskifting.

Anbefalt tiltak: Det anbefales å undersøke nærmere, utført av fagperson, for å avklare omfang og behov for eventuelt utbedring.

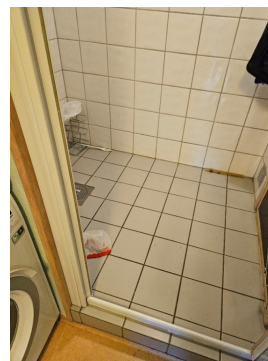
Konsekvens: Forholdet kan medføre behov for utbedring eller utskifting.

Anbefalt tiltak: Det anbefales å undersøke nærmere, utført av fagperson, for å avklare omfang og behov for eventuelt utbedring.

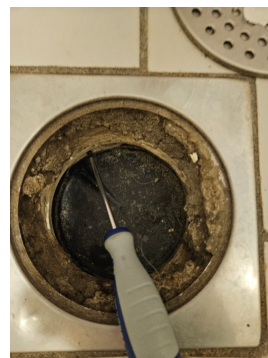
Konsekvens: Forholdet kan medføre behov for utbedring av membranen.

Anbefalt tiltak: Det anbefales å undersøke membranen ytterligere, utført av fagperson, for å avklare omfang og behov for eventuelt utbedring.

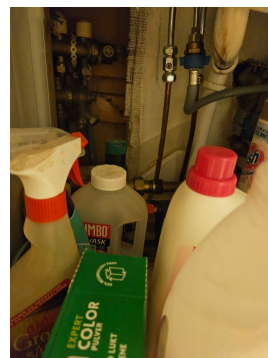
Konsekvens: Forholdet kan medføre behov for utbedring og vedlikeholdsbehov.

Anbefalt tiltak: Det anbefales å gjennomføre ytterligere undersøkelser, utført av fagperson, for å avklare årsak og eventuelt behov for utbedring.

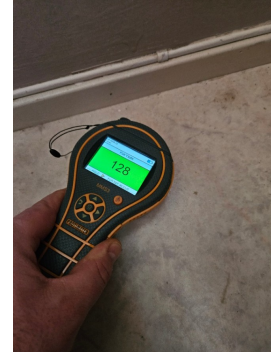
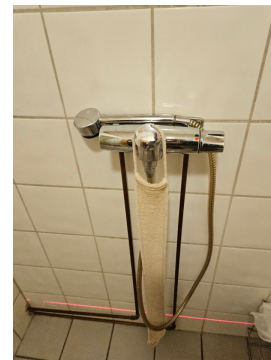
Årsak: Ved hulboring der kan det skade vannrør.

Risiko: Det kan gi økt risiko for skjulte skader som ikke ble avdekket på befaringstidspunktet.

Det ble søkt etter fukt på tilgjengelige tilstøtende overflater under befaringen, der det ikke ble avdekket unormale verdier.

Anbefalt tiltak: Skulle det foreligge mistanke om feil eller avvik, anbefales det å undersøke veggkonstruksjonen nærmere ved åpning, utført av fagperson, for å avklare omfang og eventuelt behov for utbedring.

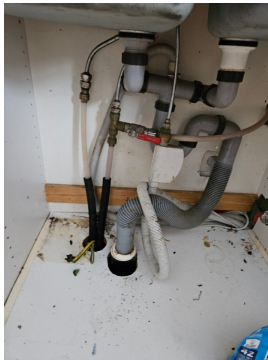
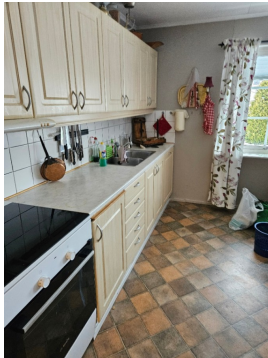
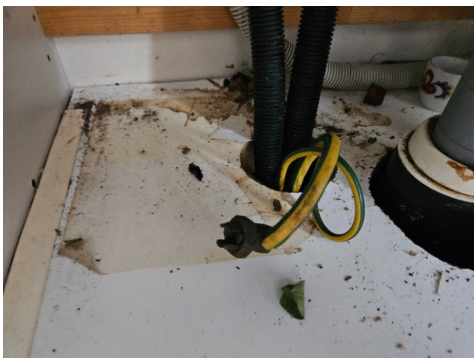
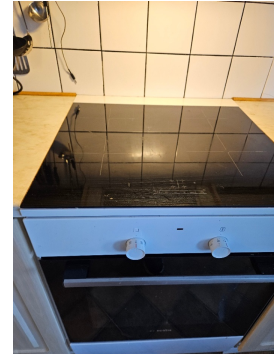
### ETASJE > KJØKKEN

- Det er avvik:

Årsak 1 : Demontere sokkel er ikke vanlig praksis, da demontering av fastmonterte deler kan medføre til skader.

Konsekvens: Forholdet kan medføre behov for utbedring dersom det viser seg å foreligge skjulte skader.

Konsekvens: Forholdet kan medføre behov for utbedring av skadede overflater.

Anbefalt tiltak: Det anbefales å vurdere vedlikehold eller lokal utbedring.

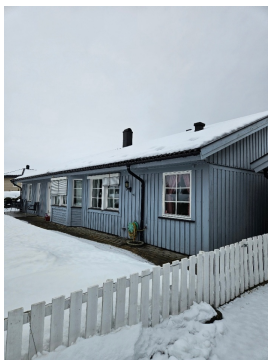
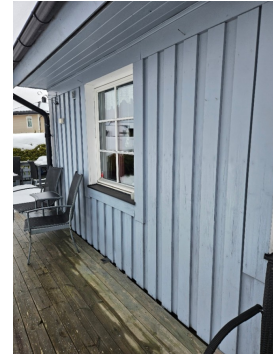
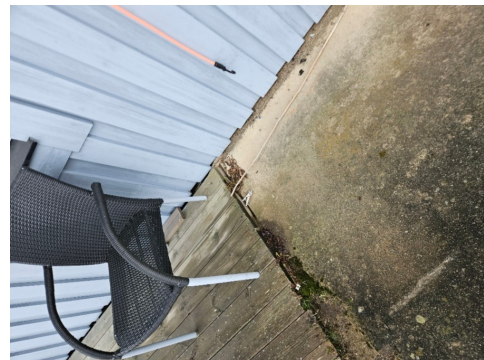
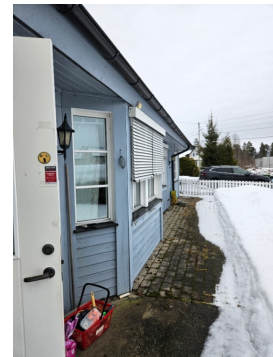
## TG IU Terrenghforhold

Risiko: Det kan være risiko for skjulte skader eller vedlikeholdsbehov.

Anbefalt tiltak: Det anbefales at en fagperson gjennomfører en ekstra inspeksjon når forholdene tillater det.

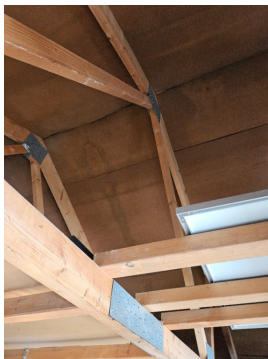
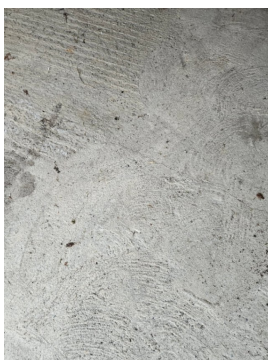
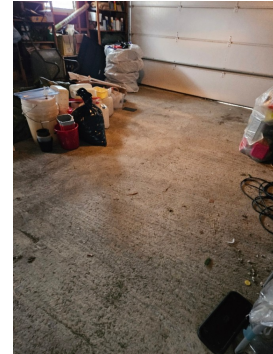
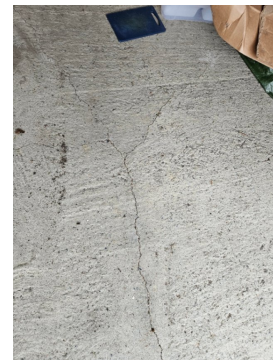
## GARASJE

På befaringstidspunktet ble det registrert små setningssprekker i betongdekke, dette indikerer at det ikke ligger tettesjikt (plast) til grunn.

Deler av ytterkledningen står montert fornærme grunn og står fuktutsatt.

Det er stedvis fukt skjolder på suplater (undertaket).

Risiko: Avvikene kan gi økt risiko for råteskade, redusere kvalitet og levetid på materialene.

Konsekvens: Forholdet kan medføre behov for tiltak som vedlikehold og oppgraderinger.

Anbefalt tiltak: Det anbefales å vurdere vedlikehold, behandling eller utskifting av materialene.
