Tilstandsrapport

Enebolig

Brennavegen 2 , 2040 KLØFTA

Oppdragsnr.: 22668-1008

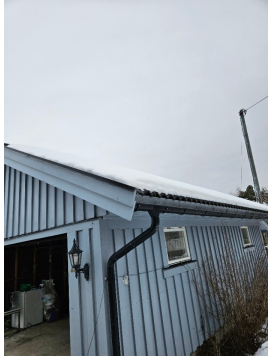
TG 3 Nedløp og beslag

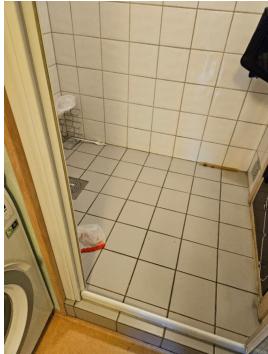
! TG 2 Overflater vegger og himling

Konsekvens: Forholdet kan medføre behov for utbedring eller utskifting.

Anbefalt tiltak: Det anbefales å undersøke nærmere, utført av fagperson, for å avklare omfang og behov for eventuelt utbedring.

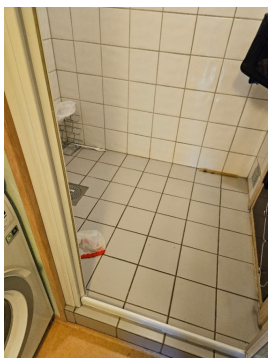
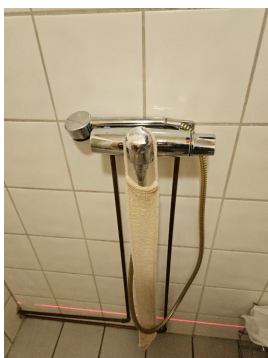
! TG 2 Overflater Gulv

Konsekvens: Forholdet kan medføre behov for utbedring eller utskifting.

Anbefalt tiltak: Det anbefales å undersøke nærmere, utført av fagperson, for å avklare omfang og behov for eventuelt utbedring.

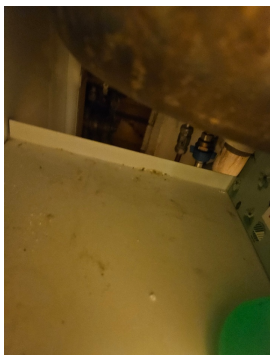
TG 2 Ventilasjon

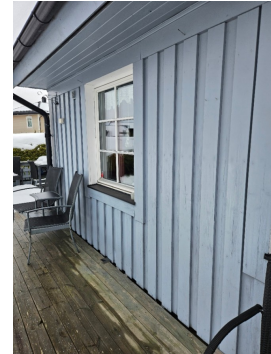
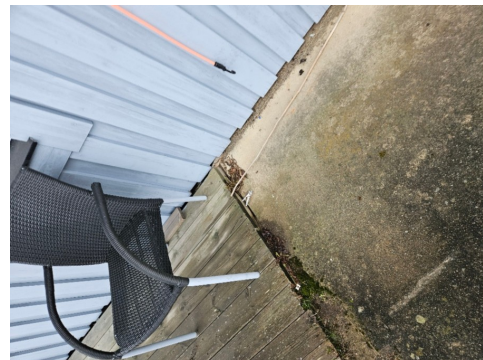
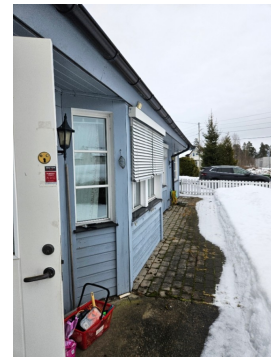
TG IU Terrenghforhold

Risiko: Det kan være risiko for skjulte skader eller vedlikeholdsbehov.

Anbefalt tiltak: Det anbefales at en fagperson gjennomfører en ekstra inspeksjon når forholdene tillater det.

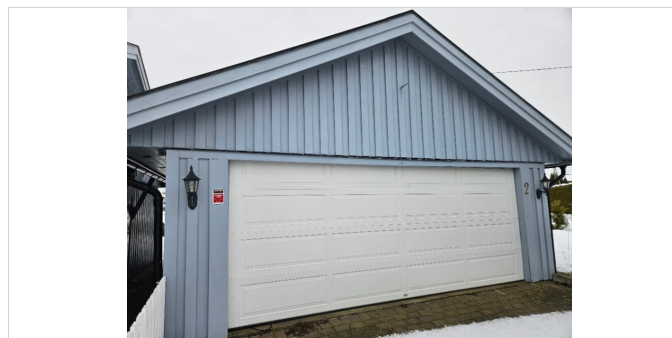
GARASJE

Det er ikke sikkerhetsforsvarlig å inspisere undertak, lekter og yttertekking.
Ytterkledning, porter og yttertak har alder - og værslitasje.
På befaringstidspunktet ble det registrert små setningssprekker i betongdekke, dette indikerer at det ikke ligger tettesjikt (plast) til grunn.
Takrenner har passert mer enn sin forventede levetid.
Deler av ytterkledningen står montert fornærme grunn og står fuktutsatt.
Det er ikke tilfredsstillende fall fra grunnmur ut mot terreng.
Det er stedvis fukt skjolder på suplater (undertaket).
Ytterkledning og yttertak har behov for vask og behandling.

Årsak: Slitasjen har karakter som er forenlig med eldre bygninger.
Risiko: Avvikene kan gi økt risiko for råteskade, redusere kvalitet og levetid på materialene.
Konsekvens: Forholdet kan medføre behov for tiltak som vedlikehold og oppgraderinger.
Anbefalt tiltak: Det anbefales å vurdere vedlikehold, behandling eller utskifting av materialene.
