Brennavegen 2, 2040 KLØFTA

Enebolig i barnevennlig område. 2 stuer - stor tomt med grøntareal- 2 store terrasser- badstue

Tilstandsrapport

Befaringsdato: 02.03.2026

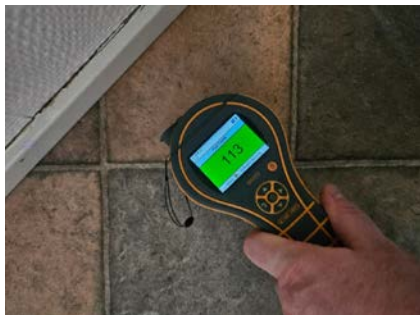
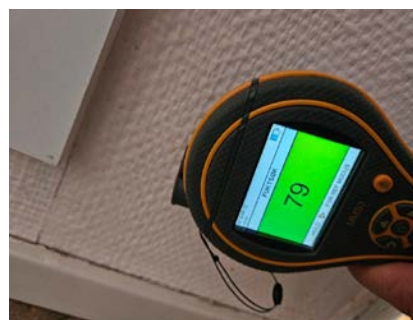
ETASJE > VASKEROM

Det ble søkt etter fukt på tilgjengelige tilstøtende overflater under befaringen, der det ikke ble avdekket unormale verdier.

Anbefalt tiltak: Skulle det foreligge mistanke om feil eller avvik, anbefales det å undersøke veggkonstruksjonen nærmere ved åpning, utført av fagperson, for å avklare omfang og eventuelt behov for utbedring.
