# Tilstandsrapport

Boligbygg med flere boenheter

Frydensborgveien 10 B, 3772 KRAGERØ

Befaringsdato: 22.04.2025

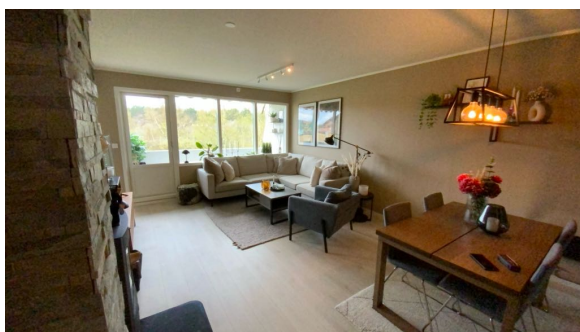
## TG 2 Etasjeskille/gulv mot grunn

- Det er målt høydeforskjell på mellom 15-30 mm gjennom hele rommet. Tilstandsgrad 2 gis med bakgrunn i standardens krav til godkjente måleavvik.
- Målt høydeforskjell på mellom 10 - 20 mm innenfor en lengde på 2 meter. Tilstandsgrad 2 gis med bakgrunn i standardens krav til godkjente måleavvik.

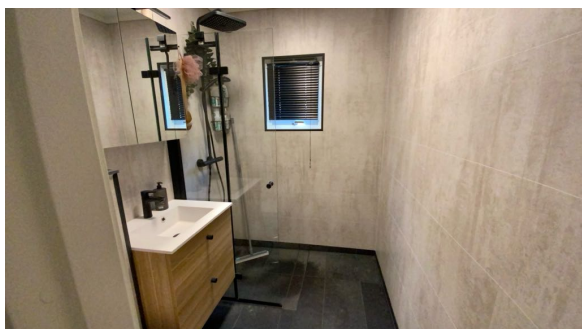
### TG 2 Overflater vegger og himling

- Det er vindu/dør med ikke fuktbestandige materialer i våtsonen (ved vask, dusj, badekar, osv.), løsningen eller byggematerialet er uegnet

- Uegnede materialer må fuktbeskyttes/utskiftes.
