Furulia 9, 2280 GJESÅSEN

**GJESÅSEN**

# Tilstandsrapport

Befaringsdato: 01.04.2025

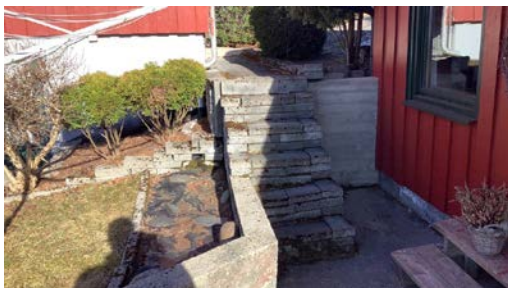
Manglende rekkverk på forstøtningsmur.

- Rekkverk må monteres for å lukke avviket.
