Furulia 9, 2280 GJESÅSEN

# Tilstandsrapport

Befaringsdato: 01.04.2025

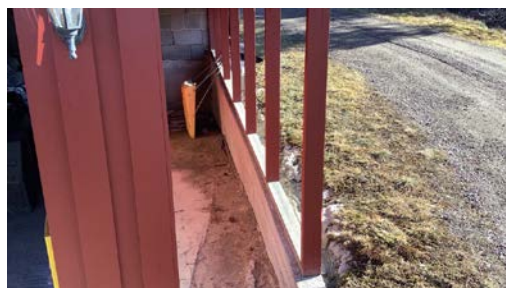
Manglende rekkverk på forstøtningsmur.
