# Tilstandsrapport

4-roms fritidsbolig (selveierleilighet)

Tråstølsvegen 267, 5710  
SKULESTADMO

Befaringsdato: 23.10.2025

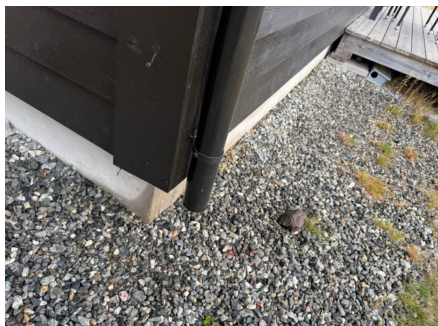
## TG 1 Veggkonstruksjon

Isolert trekonstruksjon med mineralull og GU (utvendig gips) som er lektet ut med liggende enkeltfals 7" kledning samt stående 4" dobbelfals panel. Beiset overflatebehandling.

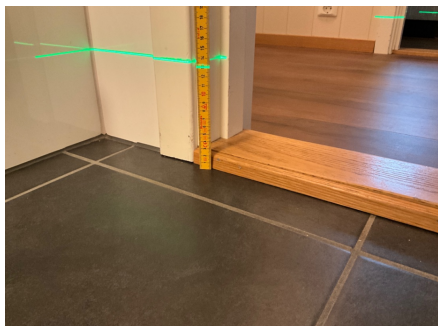
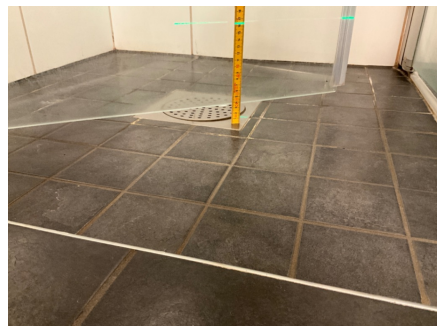
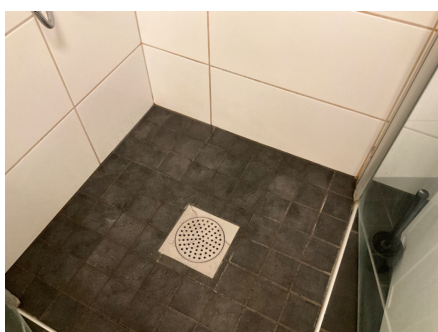
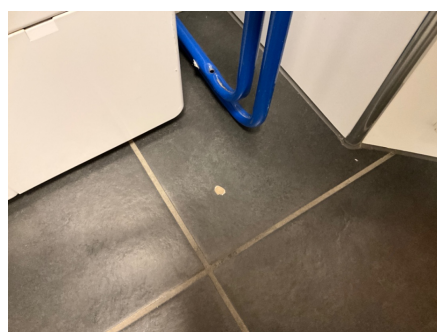
## UNDERETASJE > BAD (6,7 M<sup>2</sup>)

### TG 1 Sluk, membran og tettesjikt

Sanitærutstyr og innredning er visuelt kontrollert uten å avdekke avvik utover normal bruksslitasje.

Lite hakk på en front av kosmetisk betydning-

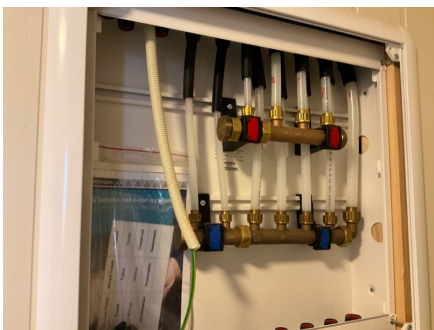
### TG 1 Avløpsrør

Synlige avløpsrør av plast.

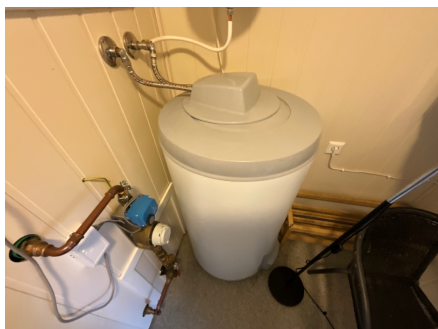
## TG 1 Varmtvannstank

Varmtvannsbereder på ca. 200 liter fra Høiax, plassert i bod med utvendig adkomst.

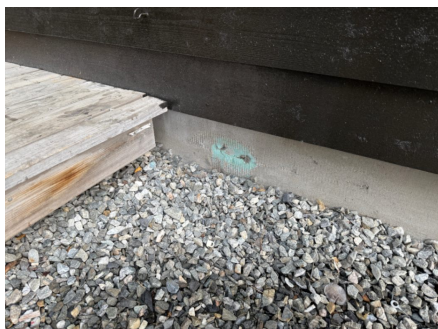
### TG 0 Terrengforhold

Det ble ikke avdekket unormale terrengforhold. Evt. stående vann på eiendommen er ikke kontrollert, da det var oppholdsvær på befaringsdagen.
