# Tilstandsrapport

Enebolig

Maurtuveien 2, 1960 LØKEN

Befaringsdato: 05.08.2025

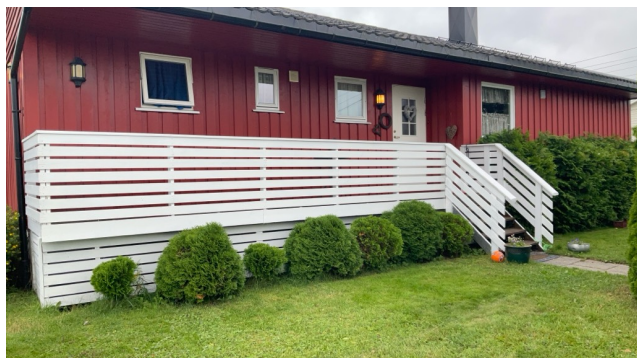
## ! TG 3 Terrasse

Terrasse i trekonstruksjon på punktfundamentering. Spaltegulv av tre og rekkverk i trekonstruksjon.

Utbredning bør vurderes nærmere.

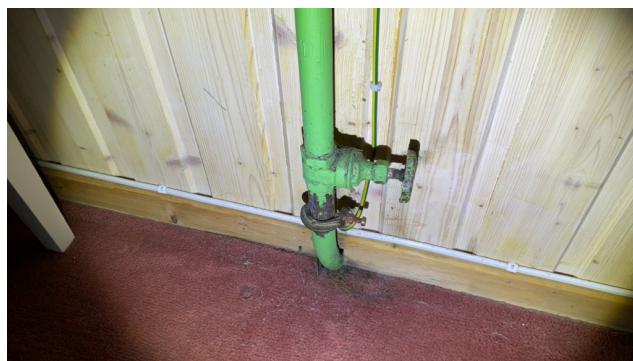
- Det er ikke behov for utbedringstiltak siden anlegget fungerer i dag, men ut ifra alder kan skader plutselig oppstå på eldre anlegg.
