# Tilstandsrapport

Enebolig

Vestre Gaustadveg 88, 2230 SKOTTERUD

Befaringsdato: 11.06.2025

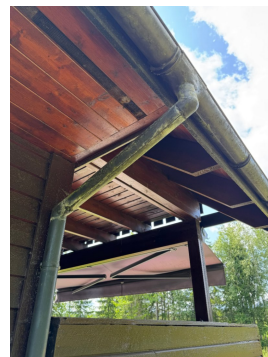
Synlige lekkasjer og begroing i takrennesystemet indikerer utilstrekkelig vannavledning. Dette kan føre til fuktskader på kledningen og grunnmuren. Manglende eller dårlig styrt bortledning ved grunnmur kan føre til fukt i ringmur og uønsket oppfukning av bygningskroppen. Det bør etableres et drenerende system med rørføring bort fra grunnmuren. Takrennene må renses og kontrolleres. Der det er uttøst, må delene utbedres eller skiftes.

Uttett taknedløp

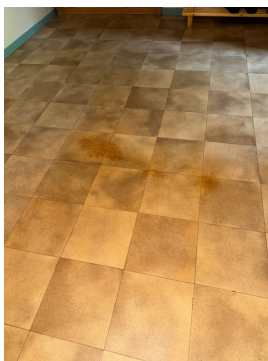
Belegg i gang.

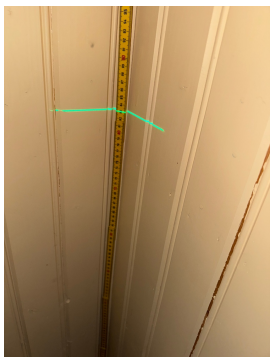
Det er målt høydeforskjell på mellom 15-30 mm gjennom hele rommet. Tilstandsgrad 2 gis med bakgrunn i standardens krav til godkjente måleavvik. Målt høydeforskjell på mellom 10 - 20 mm innenfor en lengde på 2 meter. Tilstandsgrad 2 gis med bakgrunn i standardens krav til godkjente måleavvik.

Refsansemål stuehjørne mot sørvest (83cm).

- For å få tilstandsgrad 0 eller 1 må høydeforskjeller rettes opp. Det vil imidlertid sjelden være økonomisk rasjonelt som et enkeltstående tiltak i en bolig som dette. Dersom boligen en gang skal renoveres, kan man vurdere slike tiltak.

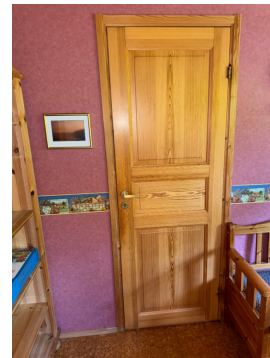
Boddør

Det er påvist avvik som tilsier at det bør foretas tiltak på enkelte dører.

Det bør foretas tiltak på enkelte dører for å sikre normal funksjon og hindre ytterligere slitasje.

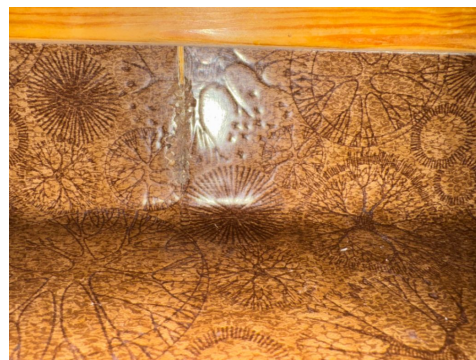
Det er utført fuktmåling i gulvbelegg ved sluk med måleinstrument (Protimeter Surveymaster). Målingen viste unormale/forhøyede fuktverdier i området rundt sluket, til tross for at dusjen har vært frakoblet i lengre tid. Overflaten som også fungerer som tettesjikt består av eldre gulvbelegg.

- Eldre sluk av plast er ofte utsatt for lekkasjer og særlig i overganger. Eventuelle lekkasjer kan medføre fuktskader på tilliggende konstruksjoner.

**Kostnadsestimat: 50 000 - 100 000**

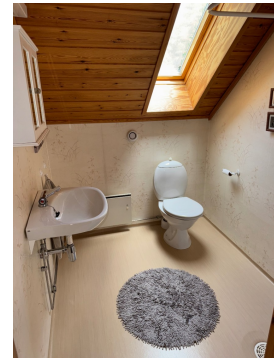
Det er vindu/dør med ikke fuktbestandige materialer i våtsonen (ved vask, dusj, badekar, osv.), løsningen eller byggematerialet er uegnet.

Det er registrert hevelser og løsninger i nedkant av våtromstapeten, spesielt i dusjhjørnet og enkelte andre steder på badet. Overflaten viser tegn til slitasje og mulig tidligere fuktpåvirkning, men det ble ikke registrert unormale fuktverdier ved overfladisk fuktmåling. Det bemerkes også at dør er plassert innenfor dusjens våtsone, noe som ikke er i tråd med dagens anbefalte løsninger for våtrom.

Det anbefales full renovering av badet for å etablere løsninger i tråd med dagens krav, herunder:

Utskifting av overflater, etablering av ny membran/tettesjikt og flytting eller ombygging rundt dørpartiet slik at det ikke eksponeres for direkte vannbelastning

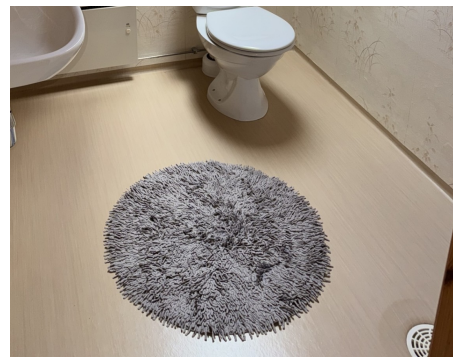
Gulvbelegg har sprekke i oppbrett langs vegg.

Manglende oppgradering av våtrommet medfører høy risiko for at konstruksjonene ikke vil tåle vanlig bruk av vann eller lekkasjer. Dette kan føre til fuktskader på tilstøtende konstruksjoner.

Våtrommet har behov for oppgraderinger, for å sikre en løsning som oppfyller gjeldende krav, bør fall, tettesjikt, sluk og røropplegg oppgraderes og dokumenteres.

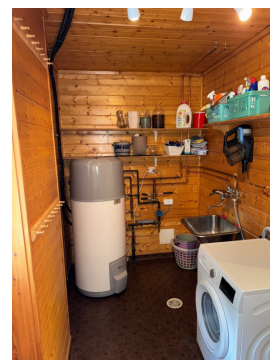
På grunnlag av eldre anlegg (over 20 år), og observasjoner,  
anbefales det å konsultere kvalifisert elektrofaglig fagperson for en  
gründigere undersøkelse.

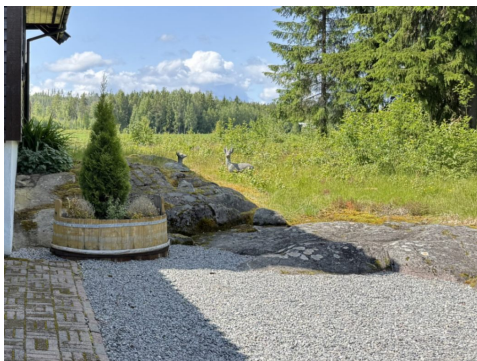
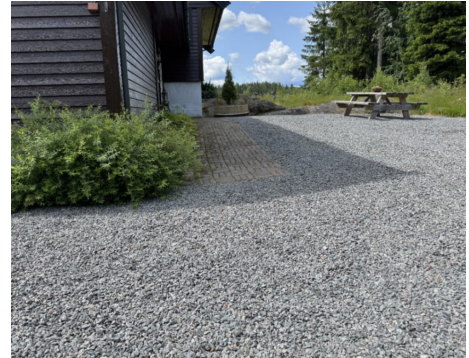
Ideelt sett bør terreng ha et godt fall bort fra bygningen, gjerne 1:50 3 meter ut fra grunnmuren, for å redusere belastningen fra overflatevann. I dette tilfellet bør terrengjustering vurderes for å bedre vannavrenningen. Det presiseres likevel at tiltak kan være krevende med tanke på fjell, og større inngrep som sprengning kan være nødvendig for å oppnå ønsket effekt.

**Kostnadsestimat: 50 000 - 100 000**

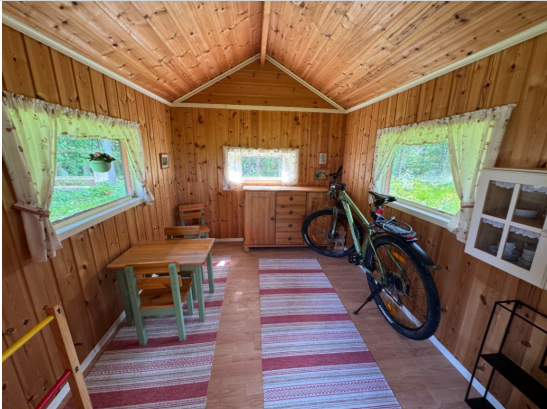
Tilleggsbygninger er ikke tilstandsvurdert, men enkelt beskrevet etter en overfladisk visuell gjennomgang. Arealene er omtrentlige og kun angitt for å synliggjøre bruksmuligheter.

Bygget er ikke tilstandsvurdert ihht Forskrift til avhendingslova og NS3600. Dette er kun en enkel beskrivelse.
