**aktiv.**

Vestre Gaustadveg 88, 2230 SKOTTERUD

**Spesiell enebolig over 4 plan \***  
**Idyllisk og landlig \* Stor tomt \***  
**Dobbelgarasje**

Befaringsdato: 11.06.2025

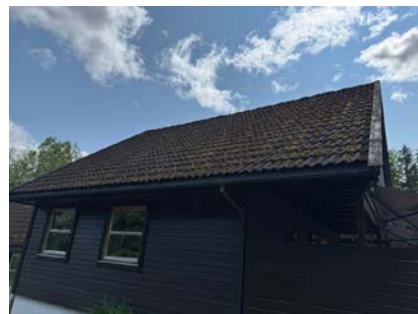
Takflate mot nord

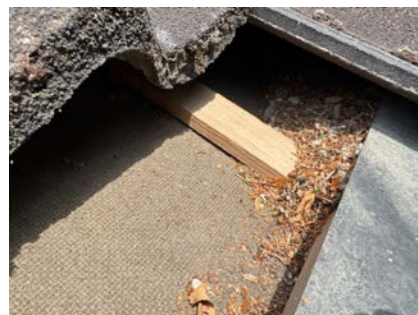
Undertak av Sutak fra byggeår.

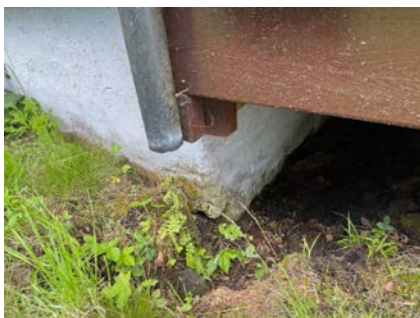
Synlige lekkasjer og begroing i takrennesystemet indikerer utilstrekkelig vannavledning. Dette kan føre til fuktskader på kledningen og grunnmuren. Manglende eller dårlig styrt bortledning ved grunnmur kan føre til fukt i ringmur og uønsket oppfuktning av bygningskroppen. Det bør etableres et drenerende system med rørføring bort fra grunnmuren. Takrennene må renses og kontrolleres. Der det er uttøst, må delene utbedres eller skiftes.

Taknedløp uten kontrollert bortledning.

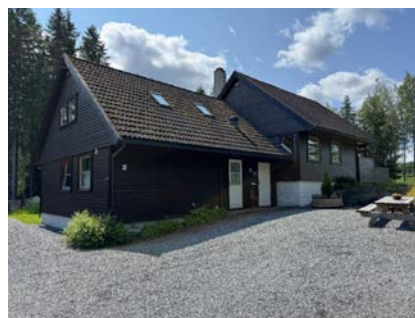
Takflate uten snøfangere.

Tiltak: Snøfangere må monteres på takflater over inngang og ganglinjer for å ivareta sikkerhet og forskriftskrav.

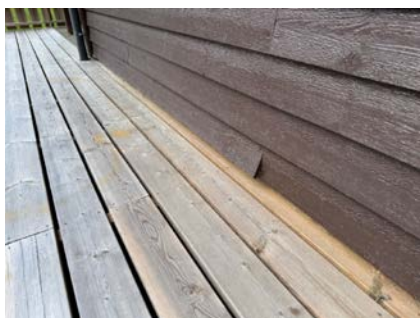
Tørr og deformert kledning kan svekke beskyttelsen mot fukt og føre til sprekker, råte eller redusert levetid for ytterveggskonstruksjonen.

Stedvis tørr og vridd kledning

Tiltak: Kledningen bør følges opp med jevnlig kontroll. Enkeltbord som er særlig vridd eller skadet bør skiftes.

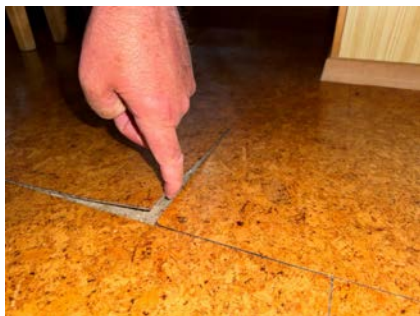
Flere løse vinylfliser på kjøkken

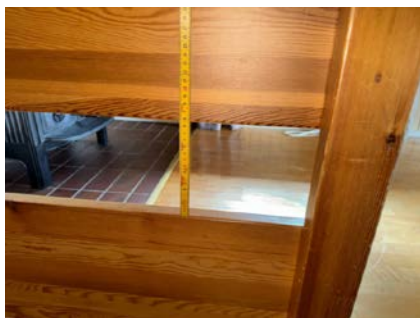
Åpninger i rekkverk 15,5 cm.

- Håndløper må monteres på vegg for å tilfredsstille krav på byggetidspunktet.
- Det er ikke krav om utbedring av åpninger opp til dagens krav.
