# Tilstandsrapport

📍 Fjellsvingen 35, 4347 LYE

# gnr. 23, bnr. 257

Rapportdato: 19.08.2025

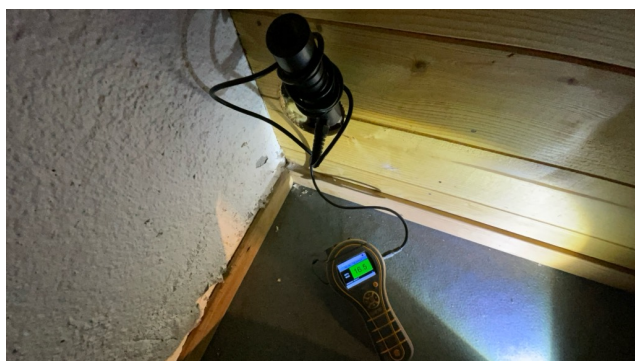
### ! TG 0 Tilliggende konstruksjoner våtrom

Hull er lokalisert i vegg fra tilstøtende bod, hvor det er foretatt fuktsøk i vegg uten å påvise unormale forhold.

Fuktsøk er utført i hull lokalisert i bod på bakside av bad.

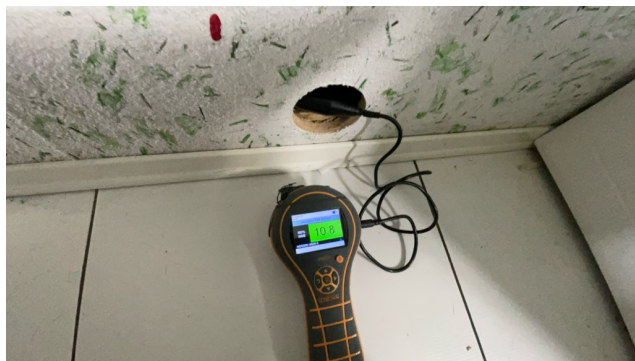
Hulltaking er foretatt i vegg fra tilstøtende kjøkken, uten å påvise unormale forhold i veggen.

Hulltaking er foretatt i vegg fra tilstøtende kjøkken.
